临沂市费县鲁公庙北片区地块
土壤污染状况调查报告
(报批版)

委托单位：临沂市费县自然资源和规划局
编制单位：青岛市华测检测技术有限公司
二〇二一年四月

临沂市费县鲁公庙北片区地块
土壤污染状况调查报告
编制人员名单表

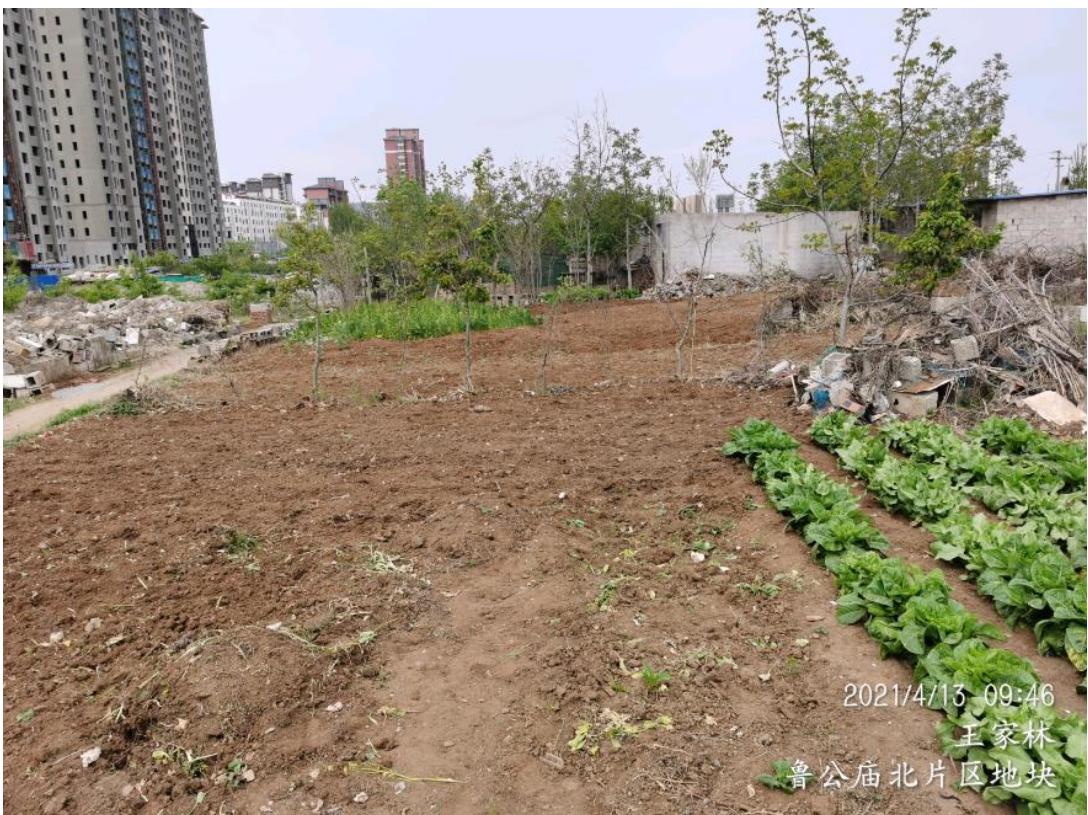
地块西部内农田

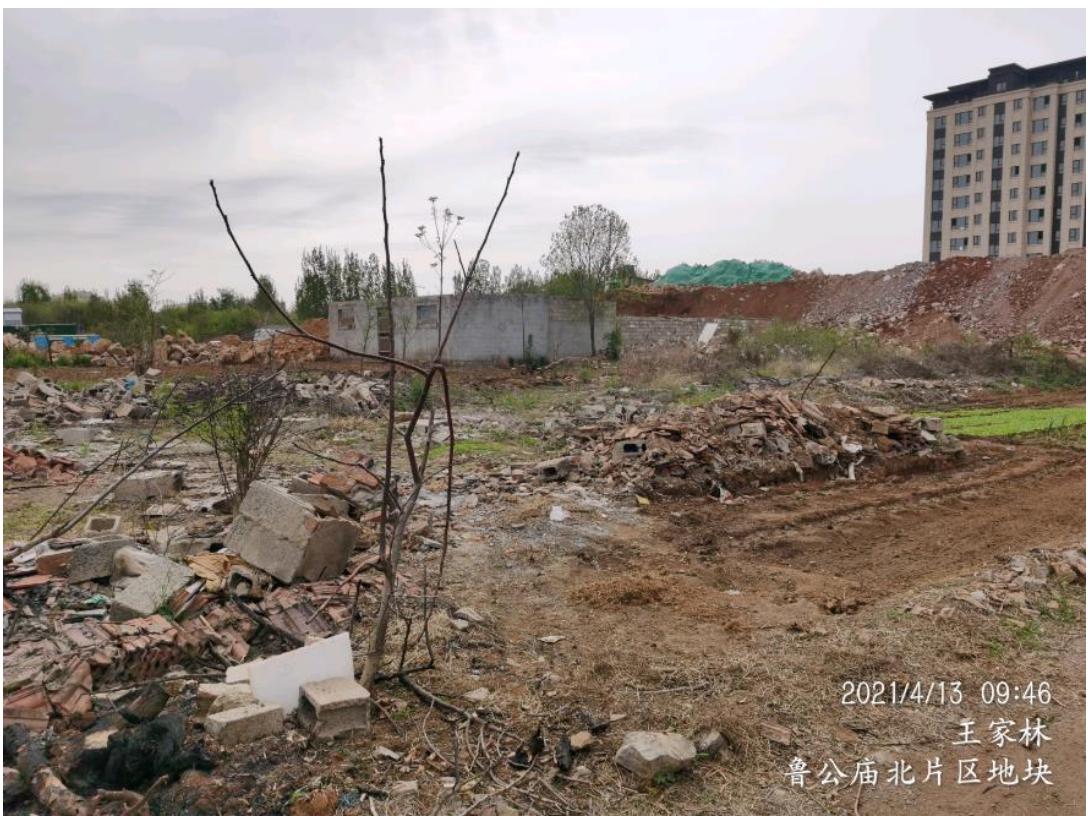
地块西部内拆迁遗留宅基地

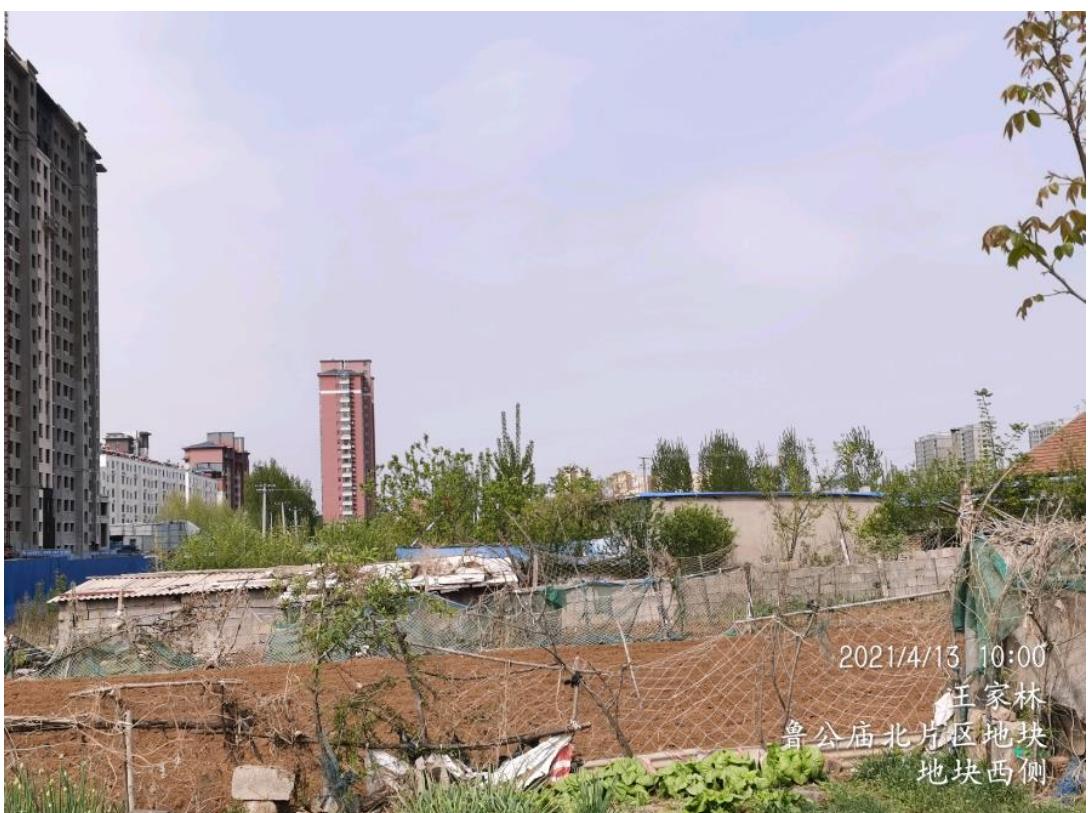
地块西部内村民住房

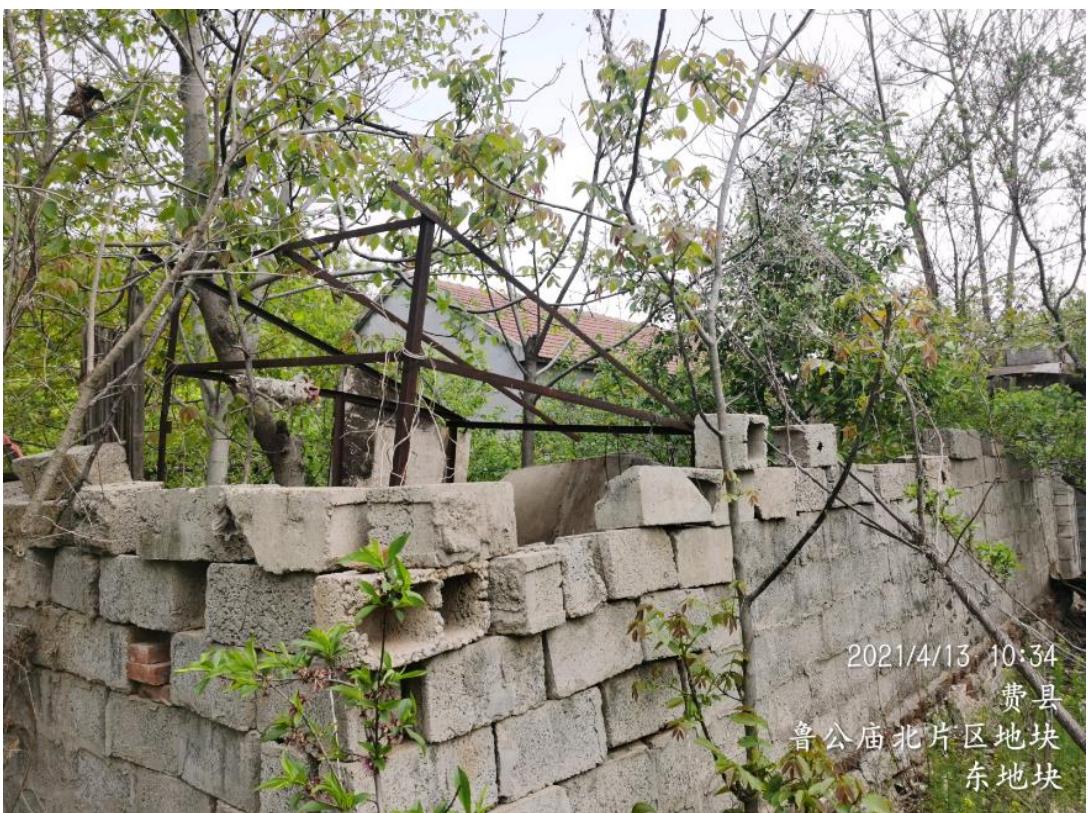
地块东部内村民住房

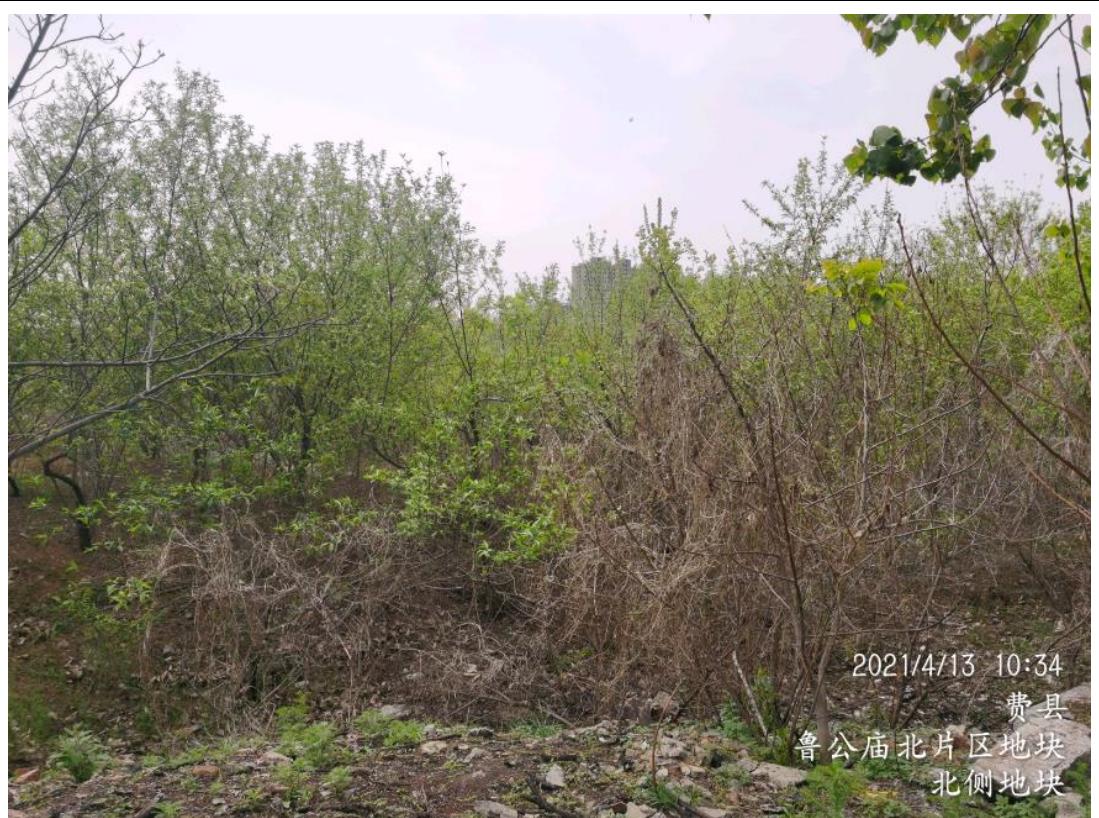
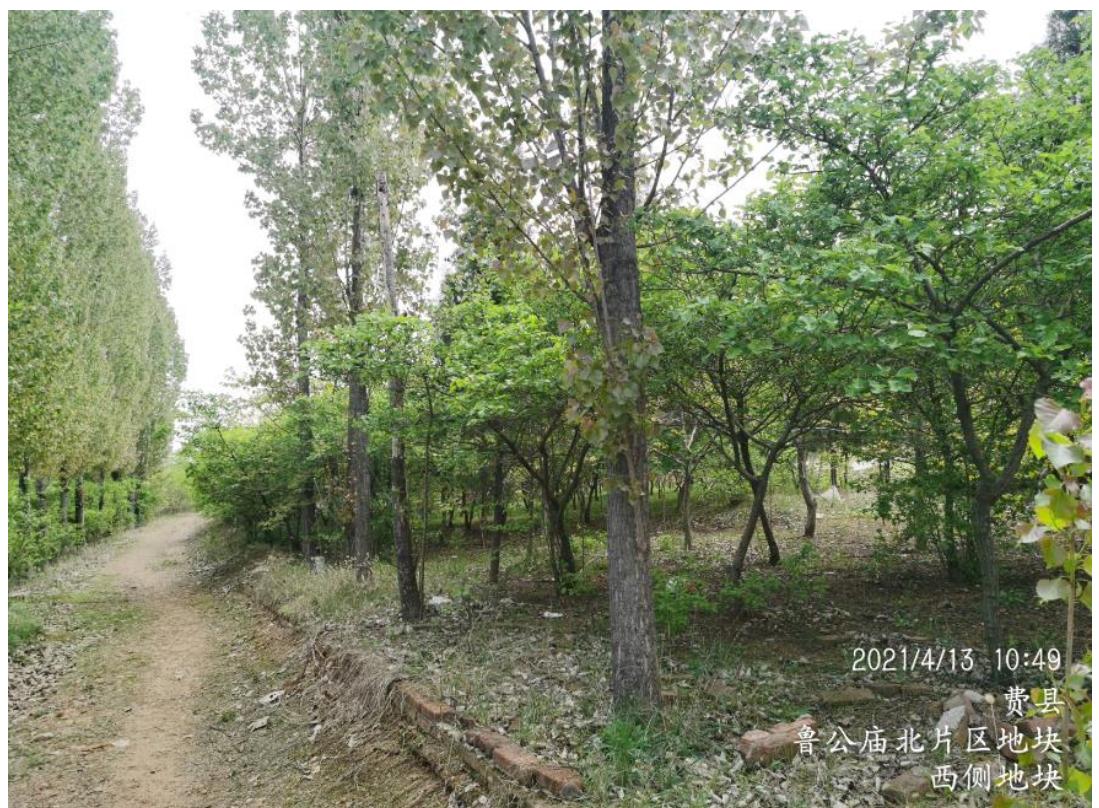
地块东部内果树林

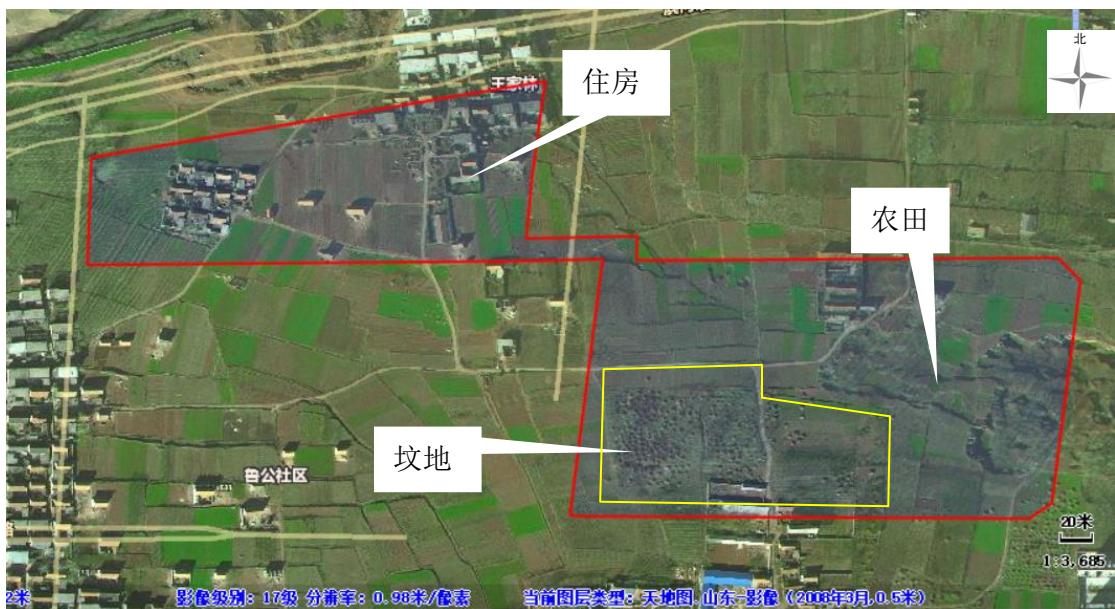
a、2008年3月卫星照片

根据历史影像，2008年3月，地块内土地利用方式有农田、宅基地、坟地三类。农田主要种植玉米、花生等作物。宅基地为鲁公庙村民住房。

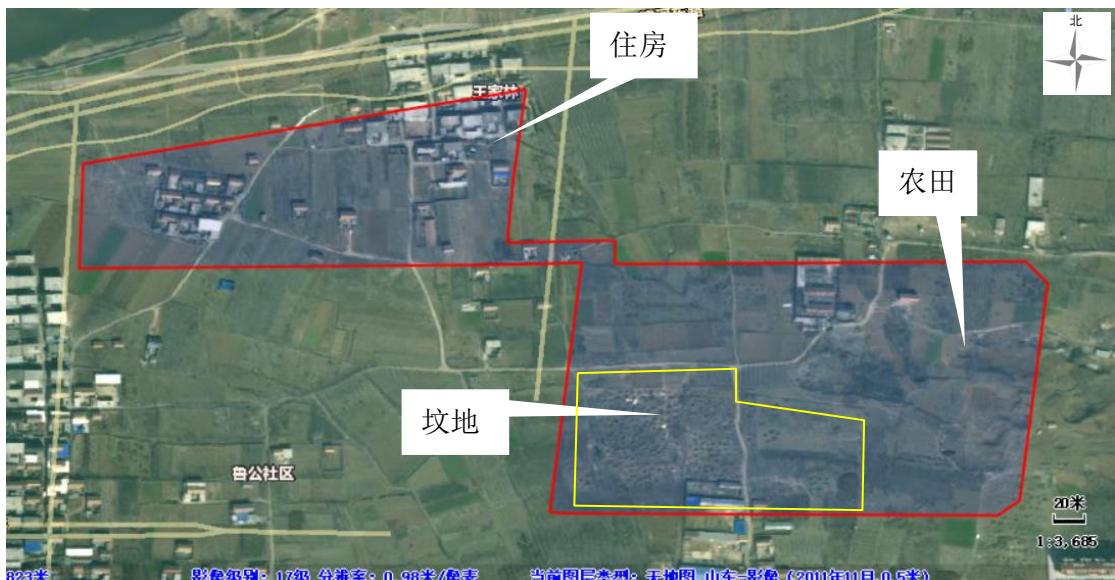
b、2011年11月卫星照片

根据历史影像，2011年11月期间，地块内土地利用方式未发生改变。

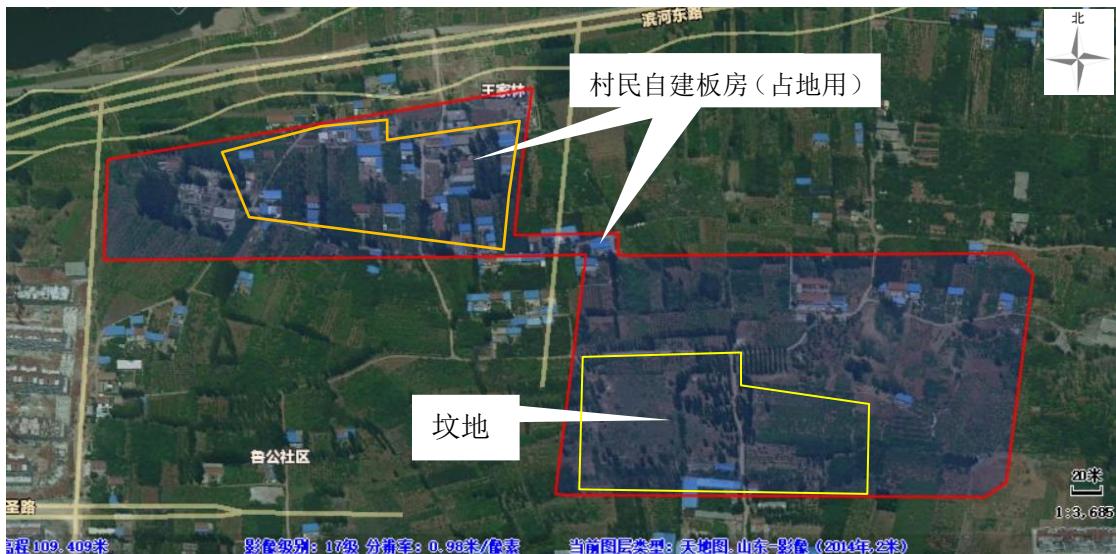
c、2014年3月卫星照片

根据历史影像，2014年3月期间，鲁公庙村村民在地块内搭建板房自用，只为拆迁占地用，不进行生产活动。其余土地利用方式未发生改变。

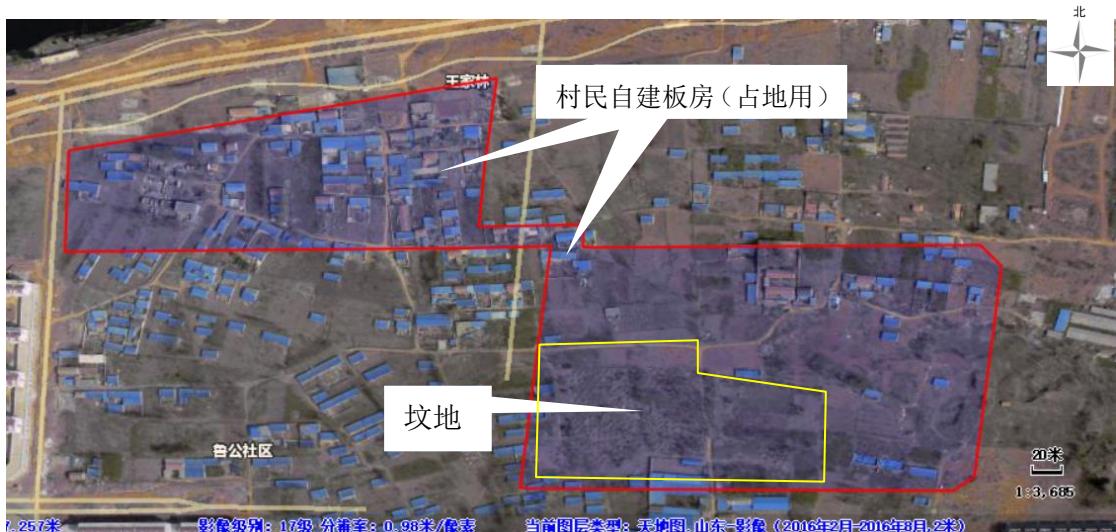
d、2016年2月卫星照片

根据历史影像，2016年2月期间，鲁公庙村村民继续在地块内搭建板房自用，板房数量增多，且只为占地用，不进行生产。其余土地利用方式未发生改变。

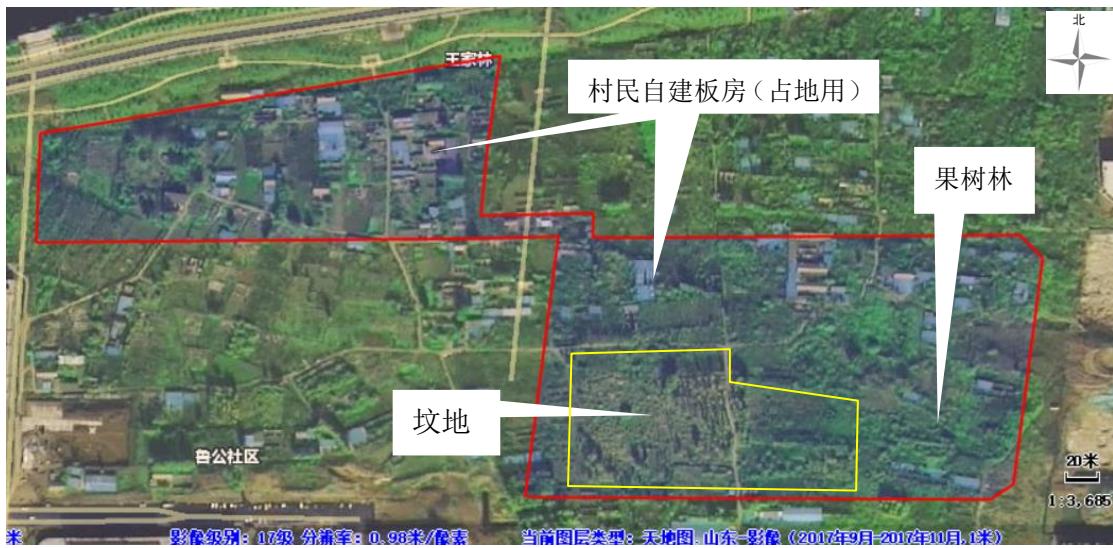
e、2017年9月卫星照片

根据历史影像，2017年9月期间，东侧地块农田改栽种果树，部分板房拆除。其余土地利用方式未发生改变。

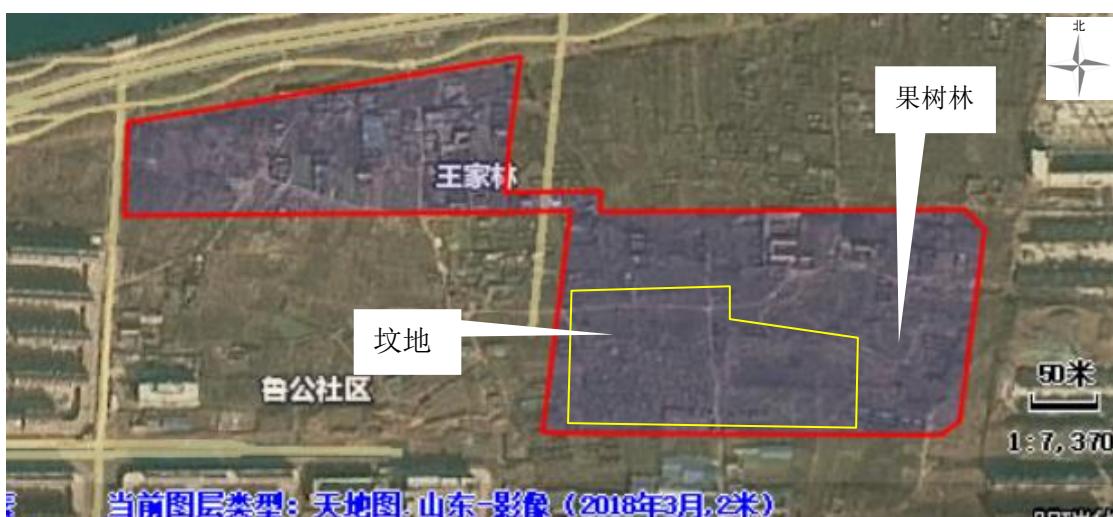
f、2018年3月卫星照片

根据历史影像，2018年3月期间，地块内村民自建板房基本拆除，地块其余土地利用方式未发生改变。

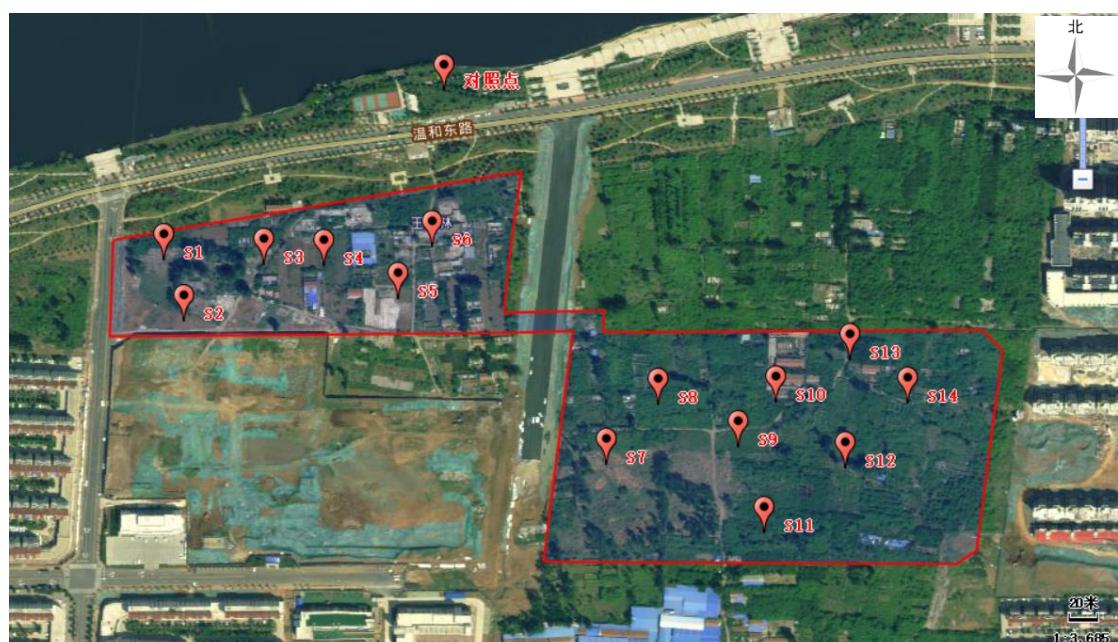
图 6-1 土壤快速监测点位布设图

地块内 14 个点位土壤样品中快速监测样品中镍、铜、砷、镉、汞、铅、铬、锌结果和对照点检测结果无较大差异。

地块土壤样品中重金属砷、镉、铜、铅、汞、镍、铬、锌、挥发性有机物总量快速监测数据均与对照点相当, 无较大差异, 地块利用过程未对土壤造成不利影响。
