临沂市河东区人民政府九曲街道 全民健身中心(南区)地块 土壤污染状况调查报告

调查单位: 青岛市华测检测技术有限公司

二〇二三年三月

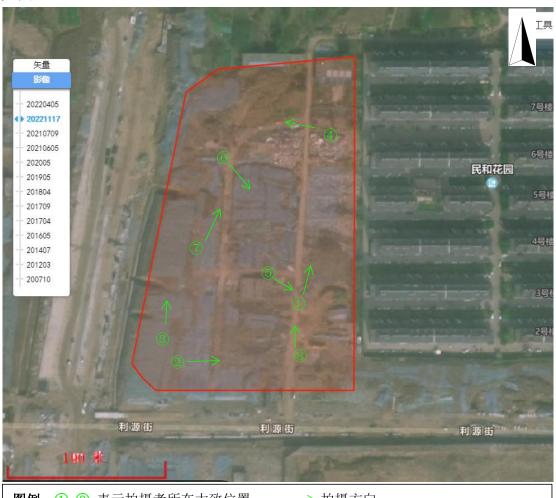
图 3.3-1 地块现状天地图 (2022 年 11 月)

本地块已于 2020 年 9 月份左右完成旧村改造拆迁工作。自拆迁完成后至今,地块一直处于闲置状态,我公司项目组人员于 2023 年 1 月入场踏勘时,地块内西部、南部区域以及东部偏南区域有堆土覆盖; 地块中部和东部区域主要为房屋拆除建筑垃圾; 北部有少量林地; 地块内建筑垃圾为宅基地拆除遗留,堆土为西侧和南侧道路建设,管道铺设开挖土壤堆存,无外来建筑垃圾和土壤。地块现状见图 3.3-1。

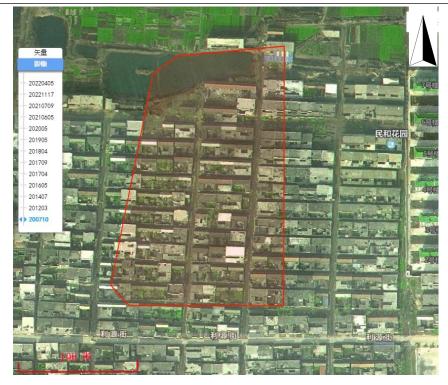
图 3.3.3 地块历史卫星影像图 (2007年10月)

2007 年左右 地块内主要 为民房,地块 内北端为种 植林地。

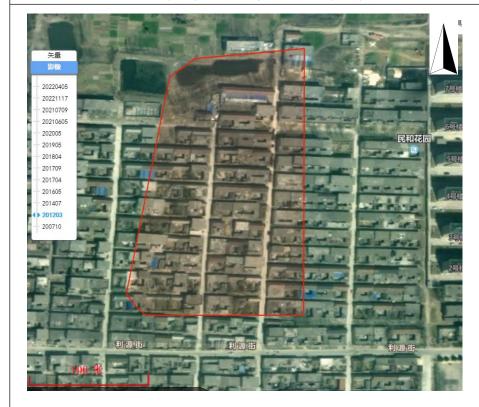
图 3.3-4 地块历史卫星影像图(2012年 03月)

与 2007 年相 比,地块内基 本无变化。

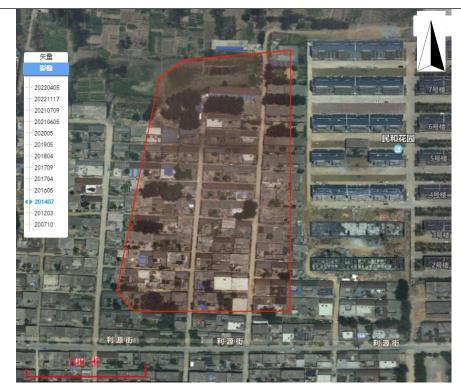
图 3.3-5 地块历史卫星影像图 (2014年 07月)

与 2011 年相 比,地块内基 本无变化。

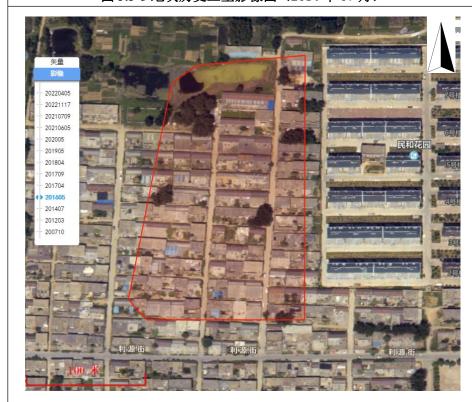
图 3.3-6 地块历史卫星影像图(2016年06月)

与 2014 年相 比,地块内基 本无变化。

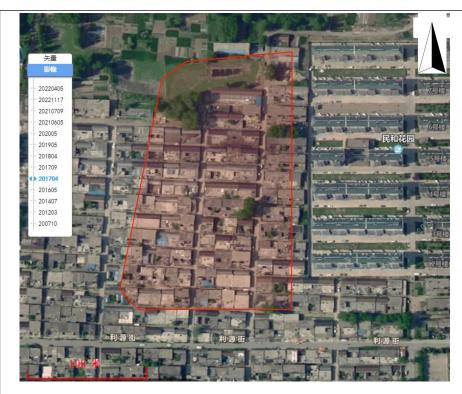
图 3.3-7 地块历史卫星影像图 (2017年 04 月)

与 2016 年相 比,基本无变 化。

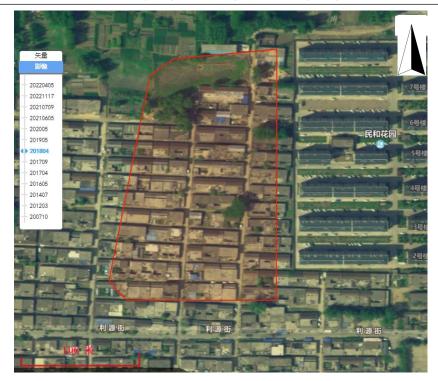
图 3.3-8 地块历史卫星影像图 (2018年 04月)

与 2017 年相 比,基本无变 化。

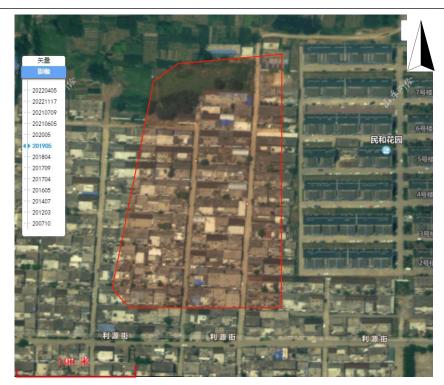
图 3.3-9 地块历史卫星影像图 (2019 年 04 月)

与 2018 年相 比,基本无变 化。

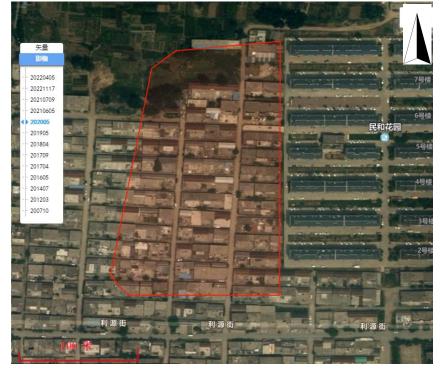
图 3.3-10 地块历史卫星影像图 (2020 年 05 月)

按照政府规划,地块内居民开始搬迁,地块内原有民房等建构筑物开始拆除。

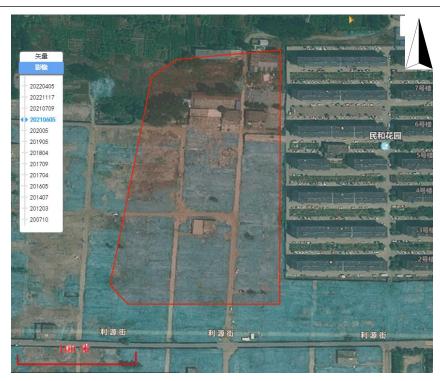
图 3.3-11 地块历史卫星影像图 (2021 年 6 月)

与 2020 年相 比,地块内原 有民房等建 构筑物已基 本完成拆除, 地块内北端 留有少量树 木暂未砍伐。

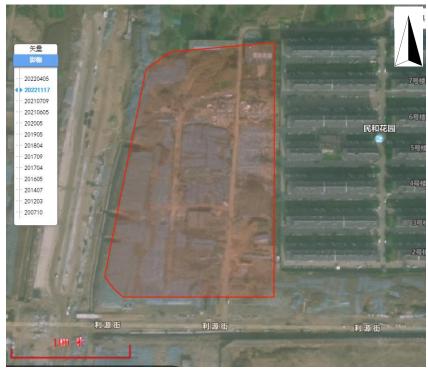
图 3.3-12 地块历史卫星影像图 (2022 年 11 月)

与 2021 年相 比,地块内北 端少量树木 已砍伐。

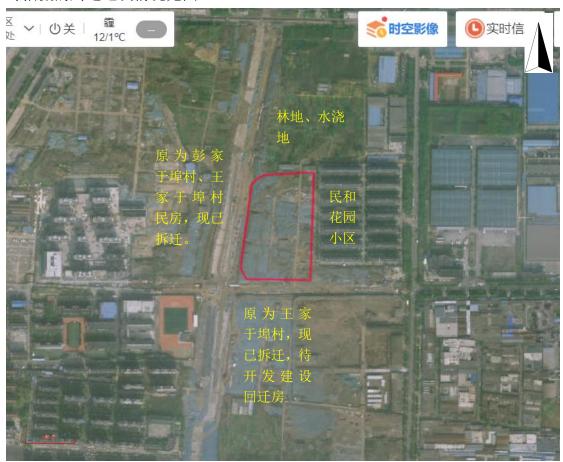
图 3.4-1 相邻地块现状天地图 (天地图 2022 年 11 月)

根据现场踏勘,调查期间,地块周边相邻地块无生产性企业,主要为林地,拆迁空地及居民区,相邻地块上人为活动对本次调查地块土壤和地下水环境影响较小。

- 1、地块北侧相邻地块为林地和部分水浇地;
- 2、东侧紧邻民和花园小区;
- 3、西侧紧邻启航路(在建),隔路为彭家于埠村旧址,已拆除构筑物,待开发。
- 4、南侧紧邻利源街,隔路为王家于埠村旧址,已拆除构筑物,现场踏勘时已搭建围挡。
