天津灯塔涂料有限公司用地  
土壤和地下水环境监测及分析报告

项目单位：天津灯塔涂料有限公司

报告编制单位：天津生态城环境技术咨询有限公司

编制日期：二〇一八年九月

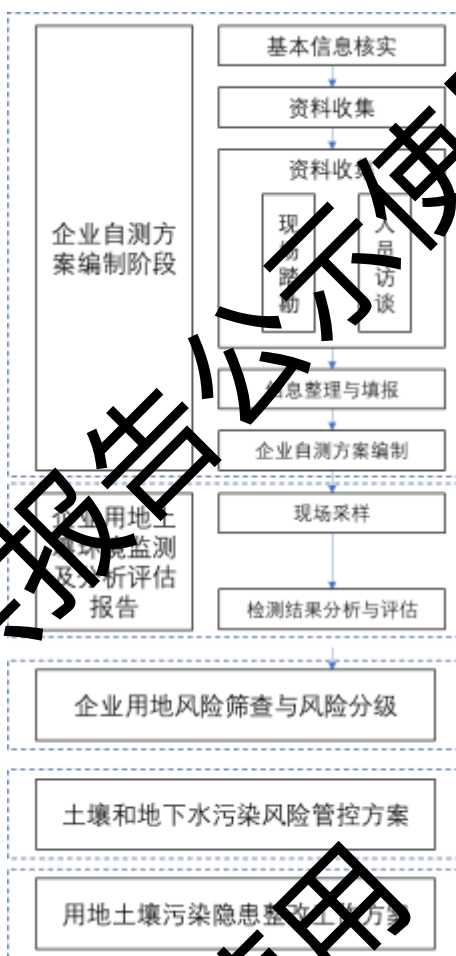
图 1.4-1 技术路线图

重点监管企业用地环境土壤调查工作流程图如图 1.4-1 所示。根据该企业用地土壤环境监测结果，如果企业用地的土壤和地下水存在污染超标，应排清污染源，查明污染原因，采取措施防止新增污染，并参照污染地块土壤环境管理相关办法要求及时开展土壤和地下水环境调查与风险评估，根据调查与风险评估结果，依据《建设用地土壤环境调查评估及治理修复文件编制大纲（试行）》采取风险管控或修复等措施。
