# 北辰区核心区 15 号地块 场地环境调查与风险评估报告

二〇一七年九月

委托单位：天津市北辰区土地整理中心

编制单位：天津生态城环境技术咨询有限公司

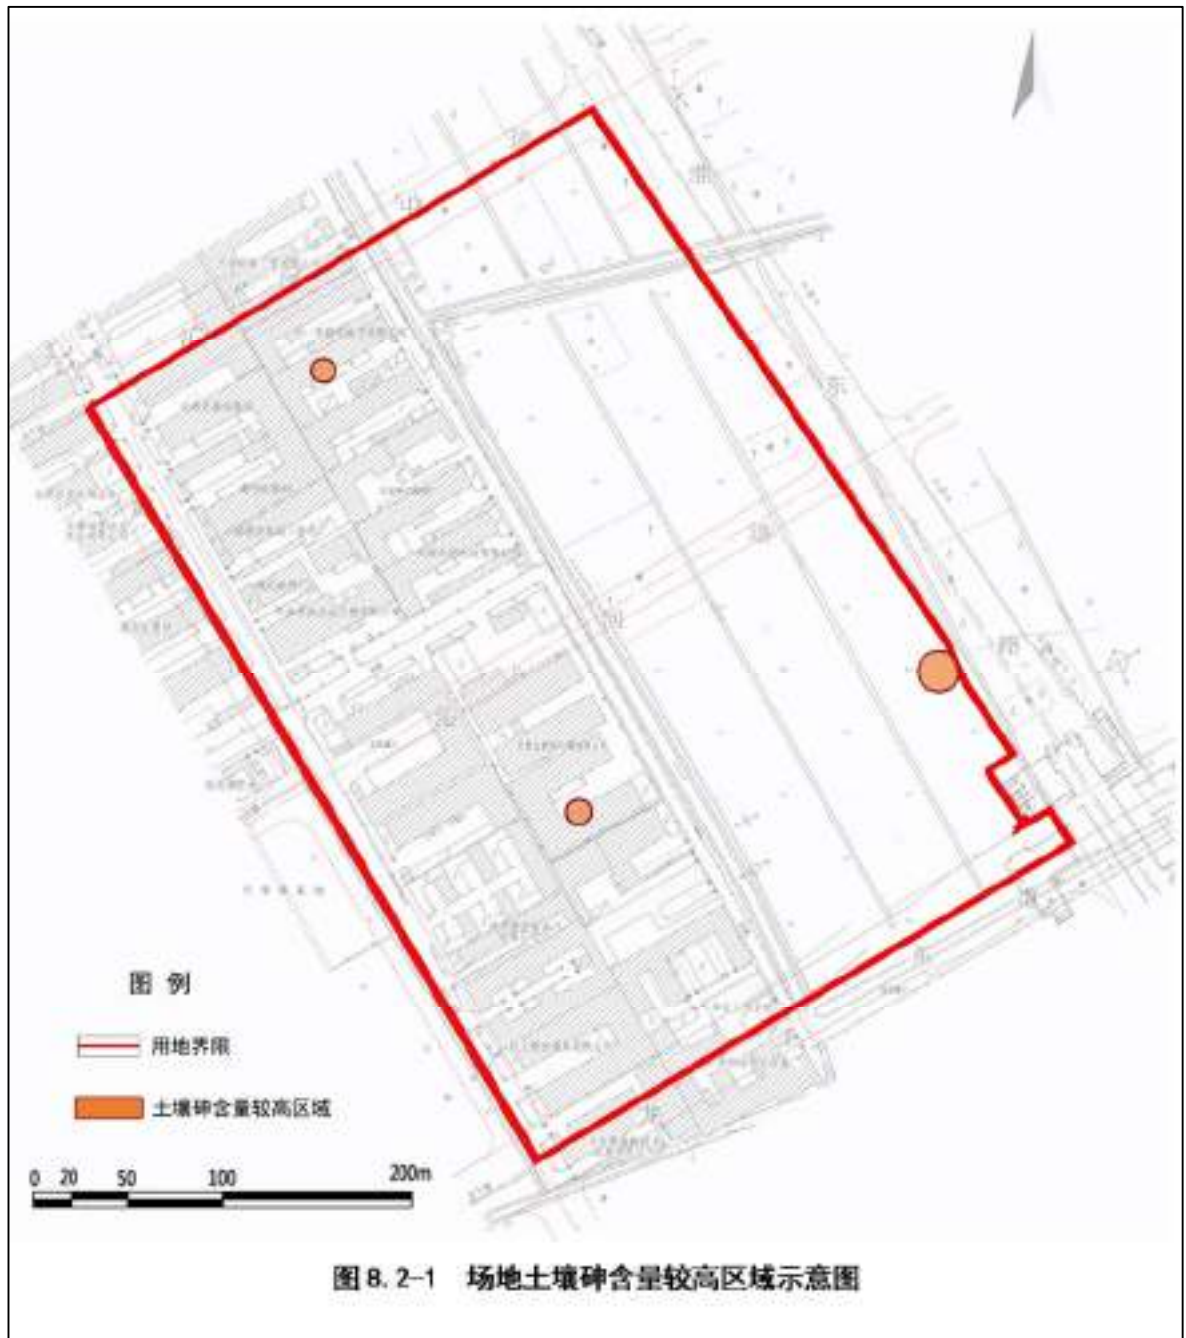
原报告图件：

如图 8.2-1 所示范围内土壤，重金属含量较高，应仅在场地内利用，且所圈区域在规划建设过程中，应尽量作为市政基础设施用地、公共服务设施用地及绿化用地。所圈范围外土壤若需要清理外运，场地土壤不能作为农用地、居住用地等与人体产生密切接触的途径使用。

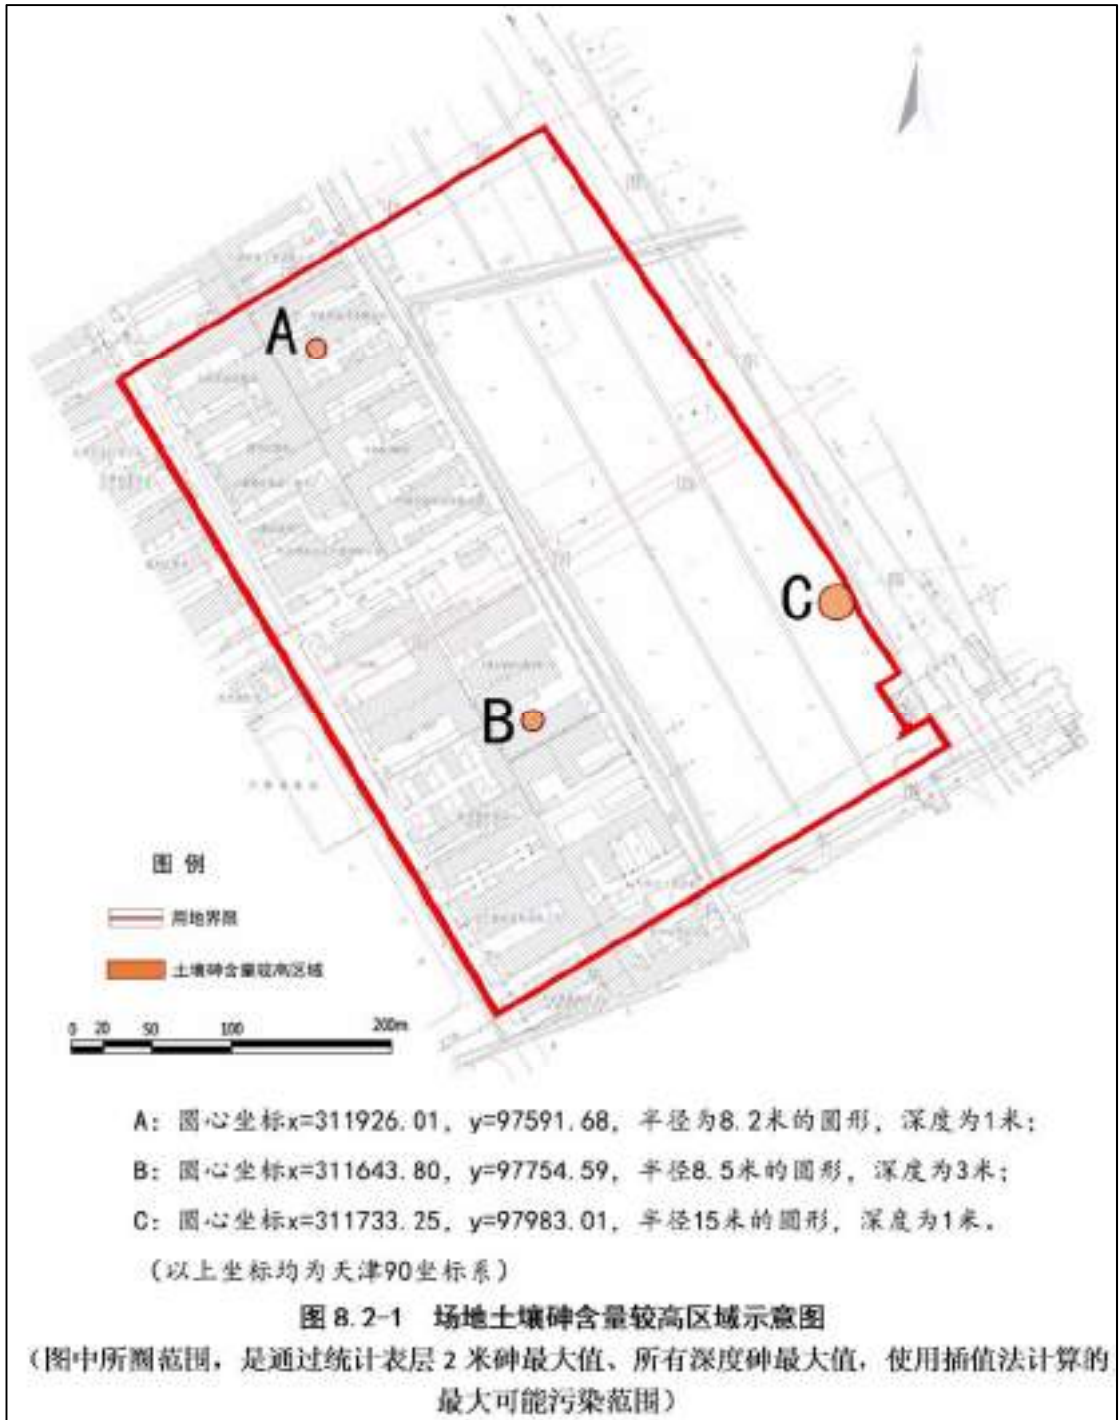
修改后的图件：

如图 8.2-1 所示范围和深度内的土方，砷含量较高，仅限在该地块内利用，禁止运到地块外，且该部分土方在地块内不应直接作为农用地、居住用地等与人体产生密切接触的途径使用，建议作为地块内规划市政基础设施用地、公共服务设施用地及绿化用地途径使用。

2、在上述节中图 8.2-1 标示坐标、半径及深度。

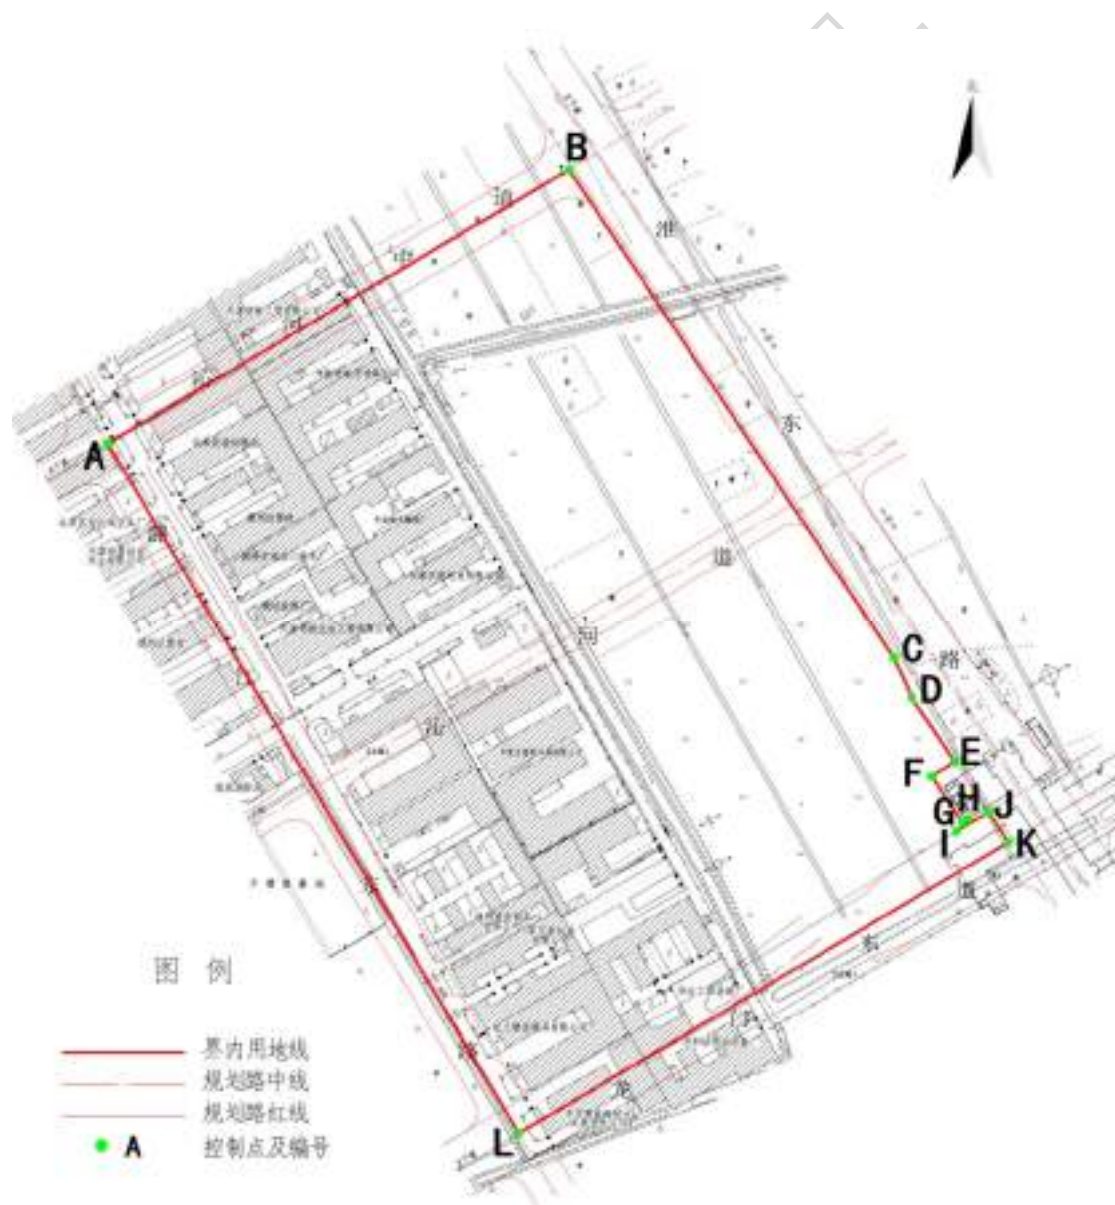
图 1.5-1 场地边界范围示意图（场评调查范围为界内用地线以内）

15号地块位于北辰区中部，外环北路以西。项目北起规划沁河中道，南至规划龙门东道；西至规划潞江东路，东至规划淮东路。总用地面积 215687.2m<sup>2</sup>。场地边界范围及边界坐标如表 1.5-1 和图 1.5-1 所示。

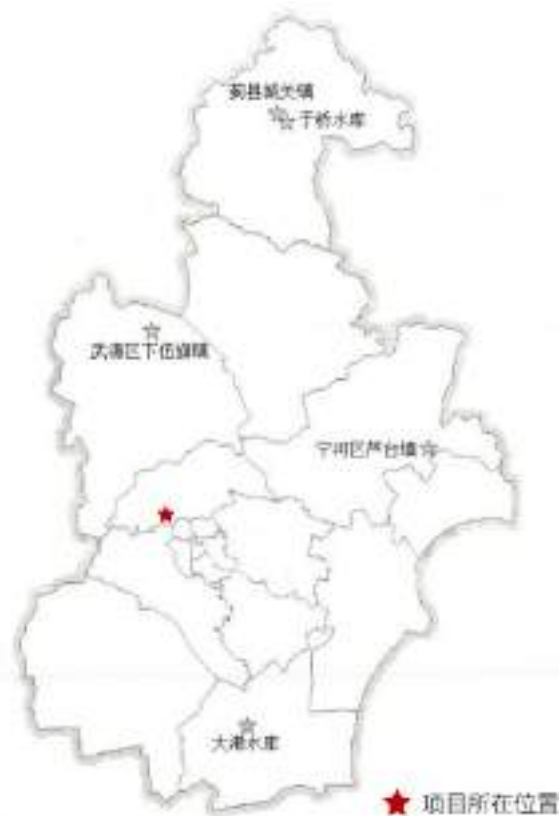
图 2.4-1 天津市饮用水源地分布图

天津市饮用水水源地保护区主要包括引滦水源地保护区、南水北调水源保护区和区县集中式饮用水源地水源保护区。其中,引滦水源地保护区主要为于桥水库、尔王庄水库及引滦明渠周边范围;南水北调水源保护区主要为南水北调中线天津干线天津

段输水管线两侧；区县集中式饮用水源地水源保护区主要包括武清区下伍旗、蓟县城关镇及宁河北等地下水饮用水源地保护区。本项目距离天津市饮用水源地距离较远。

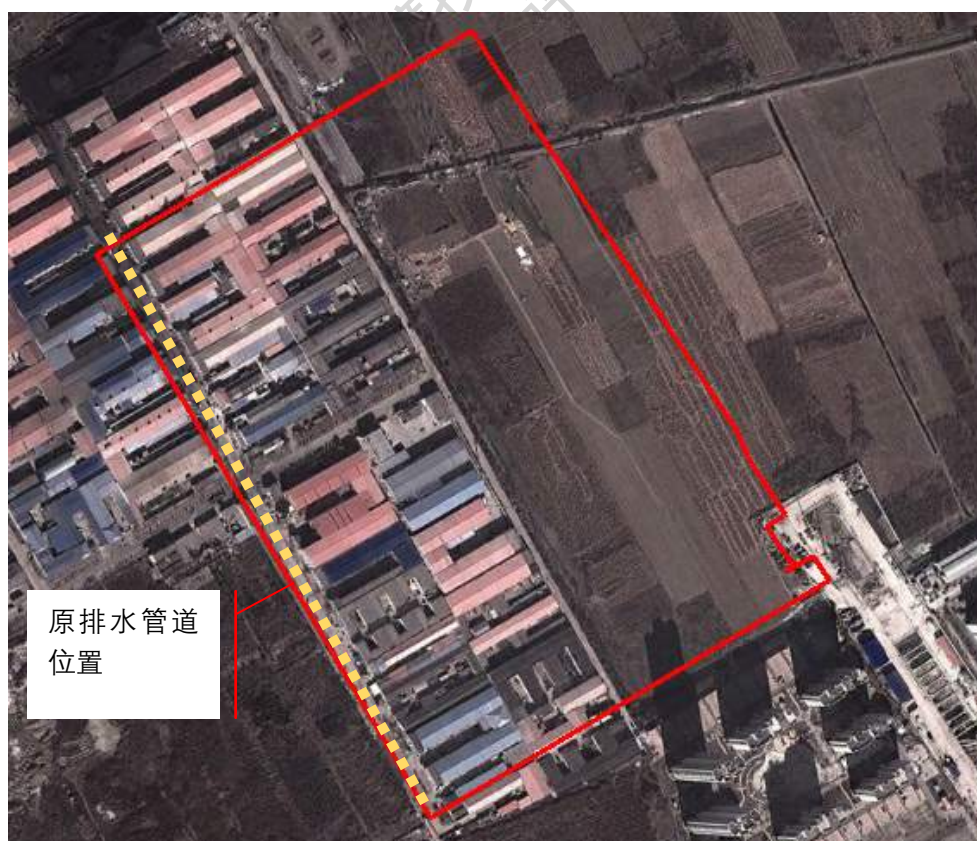
图 3.1-2 历史污水管道位置示意图

仍存有物资未拆迁外，其他厂房构筑物均已拆除。入驻该区域的多为机械加工、物流商贸等小型企业，未发生过严重的污染泄露事故。厂区污水 2009 年前排入丰产河，2009 年丰产河治理后，厂区污水接入市政污水管网，原市政污水管道位置如图 3.1-2，主要分布于场地西侧，厂房拆除及土地平整后，场地西侧的潞江东路建成后，原污水管道已被破坏，现场未发现排水管道痕迹。

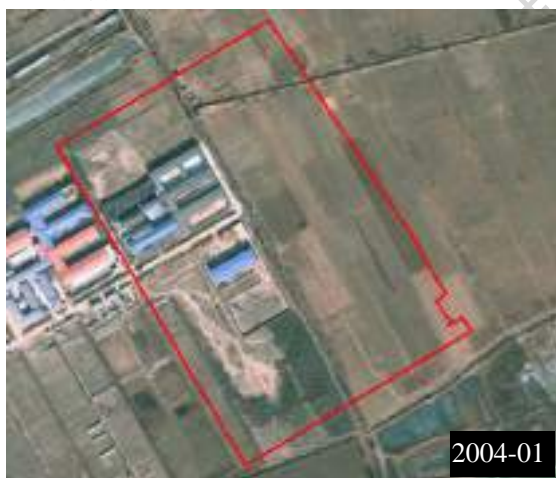
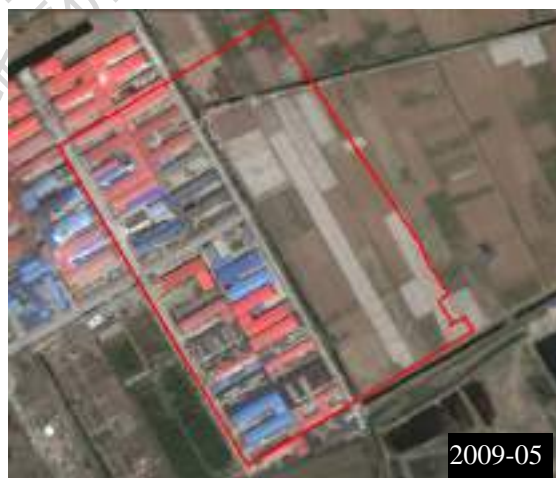
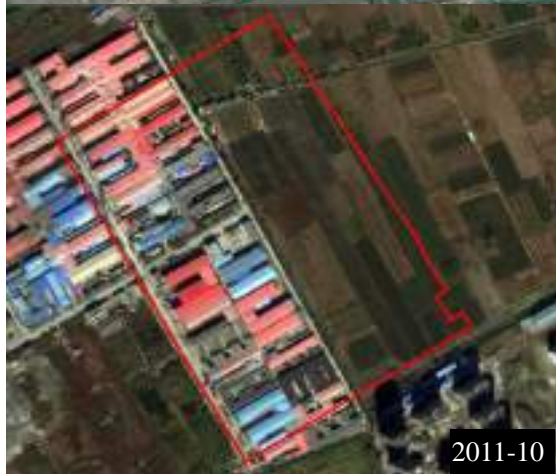
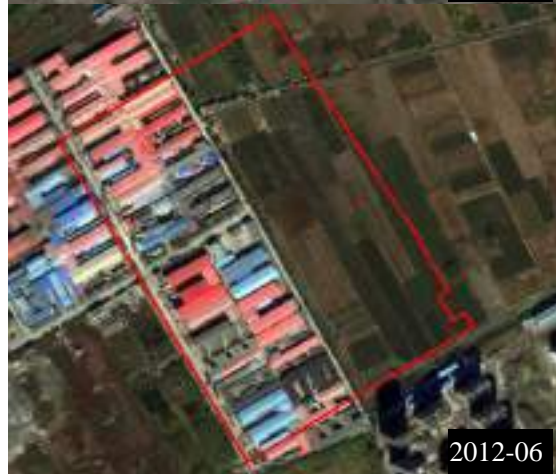
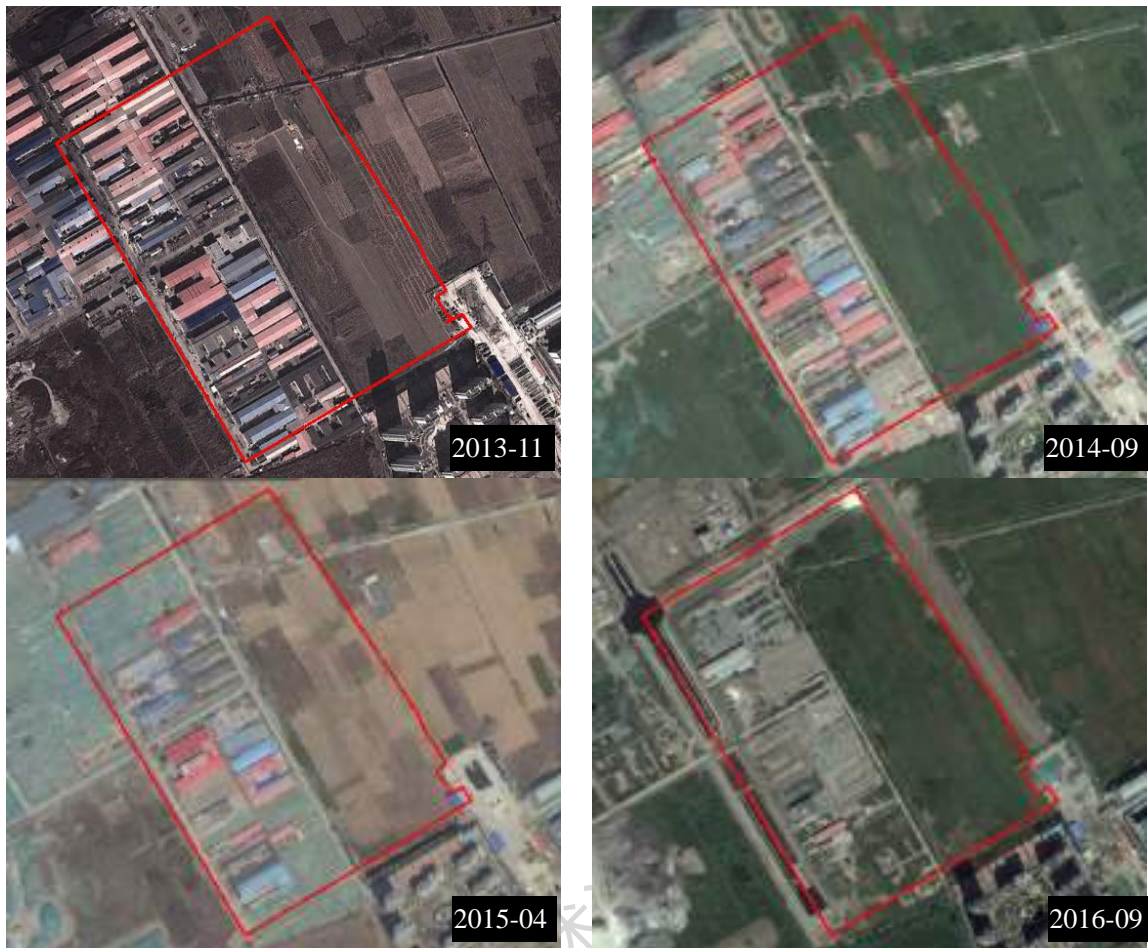
图 3.1-3 场地历史卫星影像变化图

2004年，场地内仅西侧分布有厂房，其他区域为农用地。

2009年，场地西侧基本建设为工业园区，东部为农用地。

2011年，场地西侧工业园区厂房密度增加，东部为农用地基本无变化。

2012年，场地基本无变化。

2013年，场地基本无变化。

2014年，场地西北部及场地南部厂房开始拆迁，部分企业已停产。

2015年，场地企业基本已停产，拆迁厂房数量继续增加。

2016年，场地企业基本已拆迁完毕，仅留有三处厂房（该厂房已在2017年2月完全拆除）。

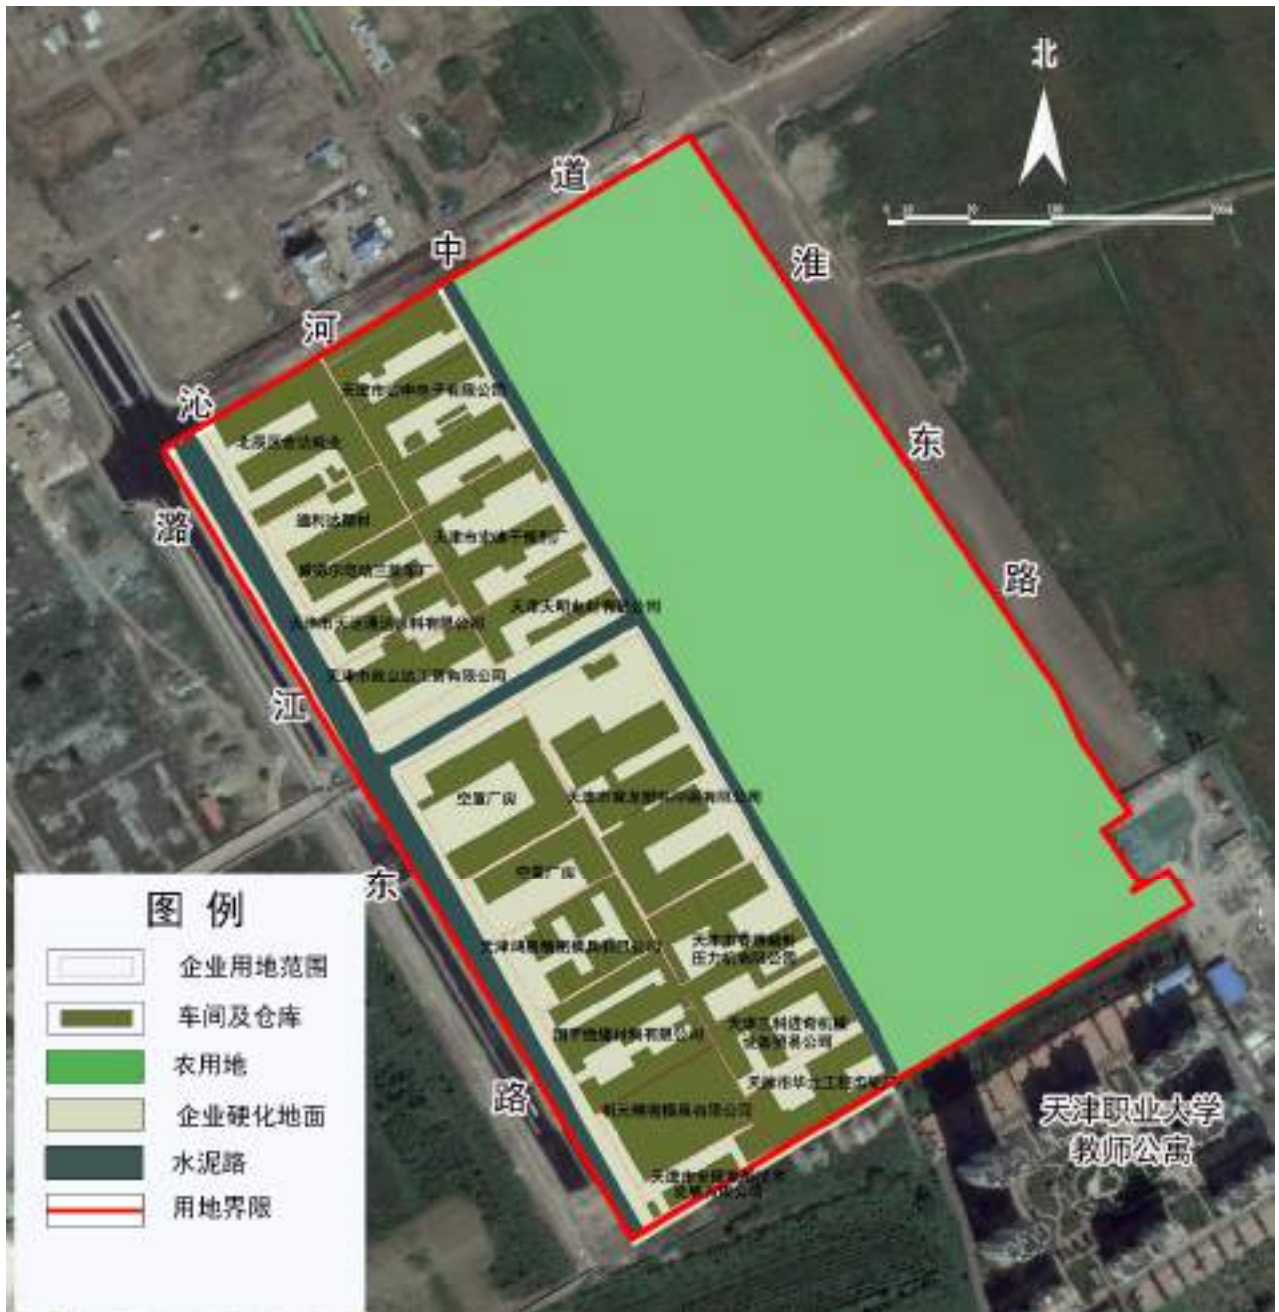
图 3.1-4 场地企业历史分布图

表 3.1-2 场地内企业分布情况一览表

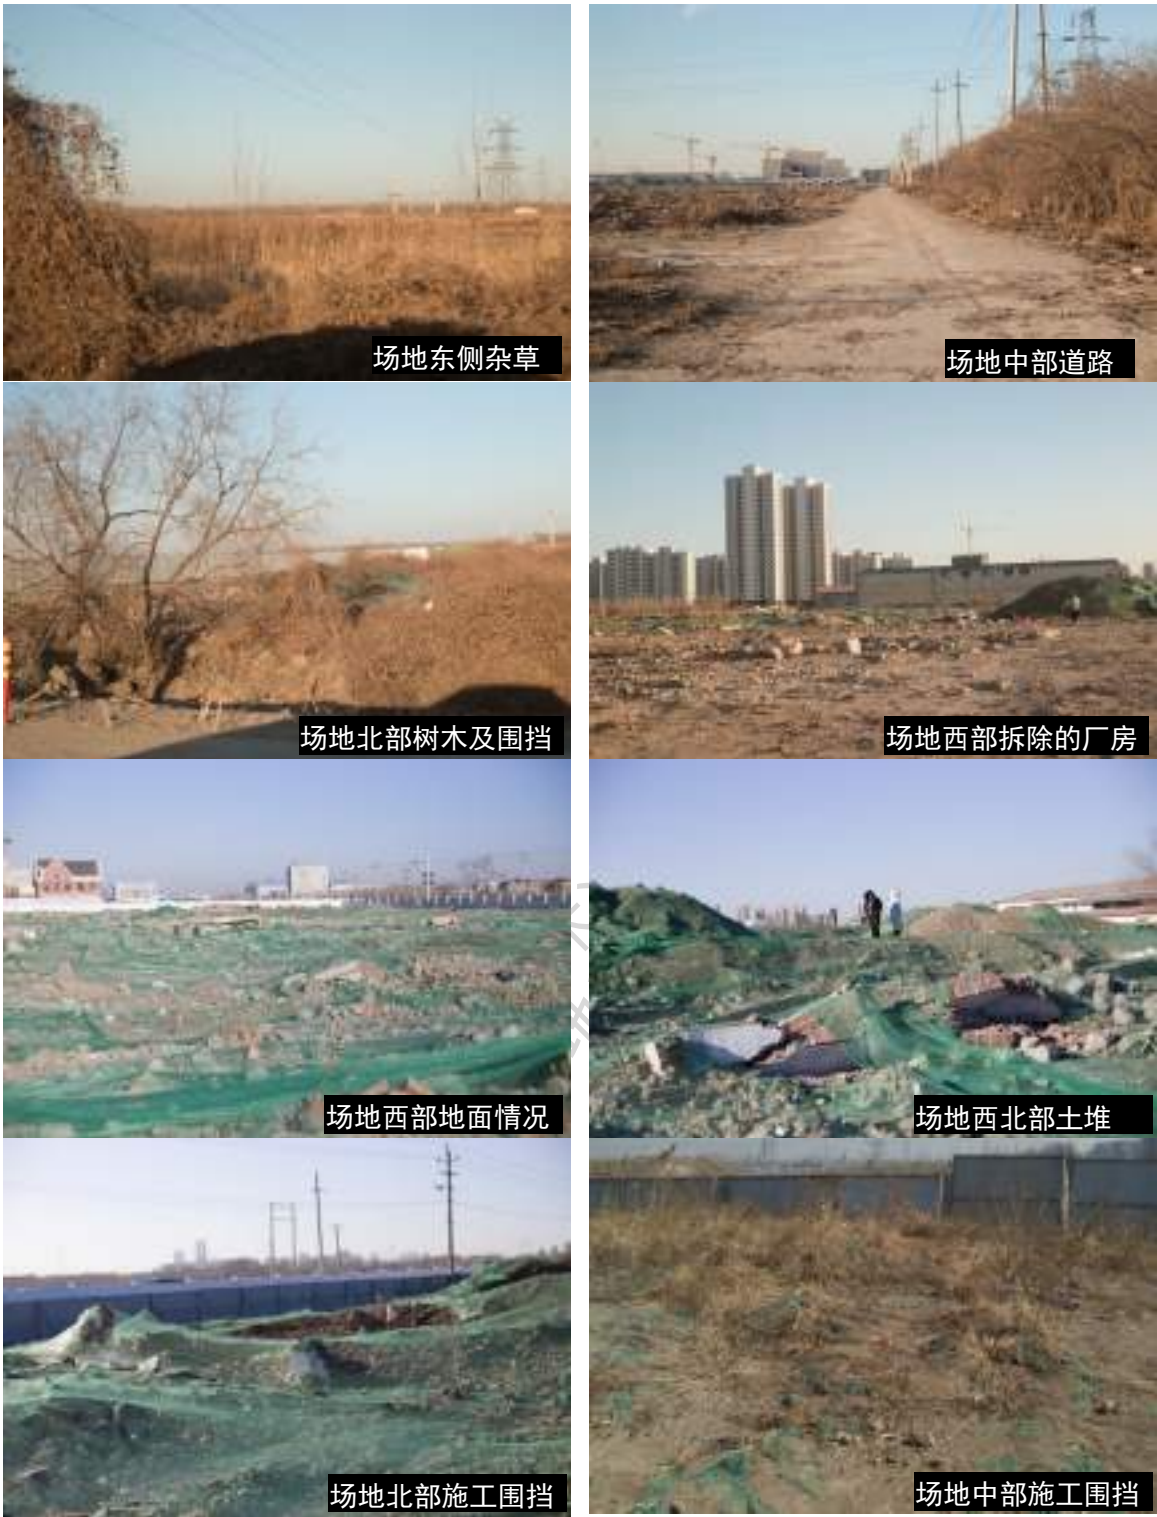
图 3.1-5 场地照片 (2016.12)

场地边界均建有围墙及施工围挡，以场地中部的围墙为界，分为东西两侧。西侧原为厂房，经拆除平整后，地面留有建筑垃圾及部分原厂房的硬化地面，已用防尘网苫盖。东侧主要为农用地，已荒置，内部主要有杂草及枣树，大部分也已用防尘网苫盖。详见附件四。

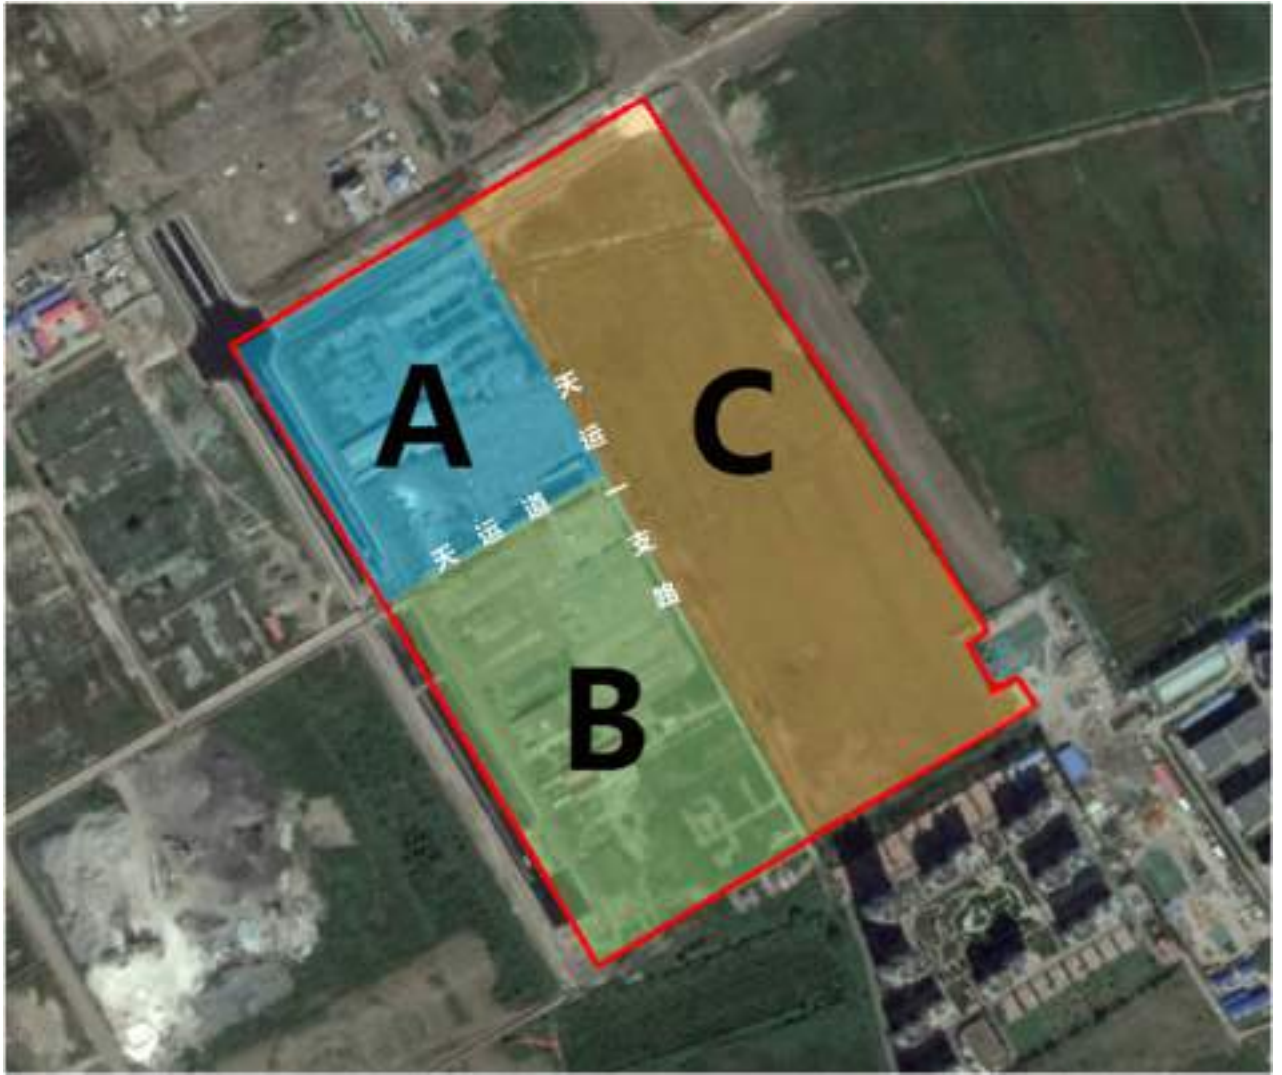
图 3.1-7 场地分区示意图

2016年12月15日、2017年1月3日，项目组两次对场地进行了现场勘察，总体来看，如图3.1-7所示，场地由中部南北走向的天运一支路及东西走向的天运道分成A、B、C三个分区，三个分区现状有较大差别。

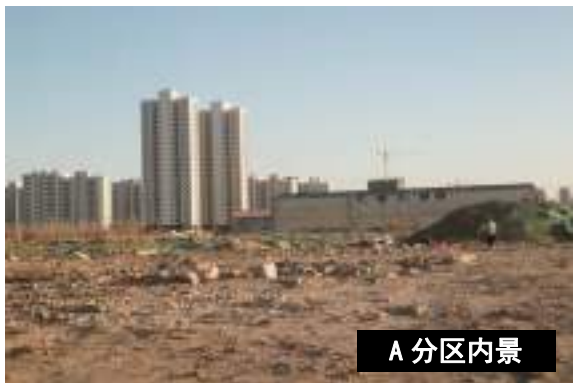
图 3.1-8 A 分区内现场照片

该分区位于原天运道以北，天运一支路以西。现状分布有建筑垃圾，系原厂房拆除平整后留存，地面硬化面积较多，多为原厂房拆迁后留存的水泥地面，南部分布有约 3~6m 高的土堆，地表高程起伏较大，钻机等大型机械难以进入。该分区内未发现被污染的痕迹。

A 分区内景

A 分区土堆及建筑垃圾

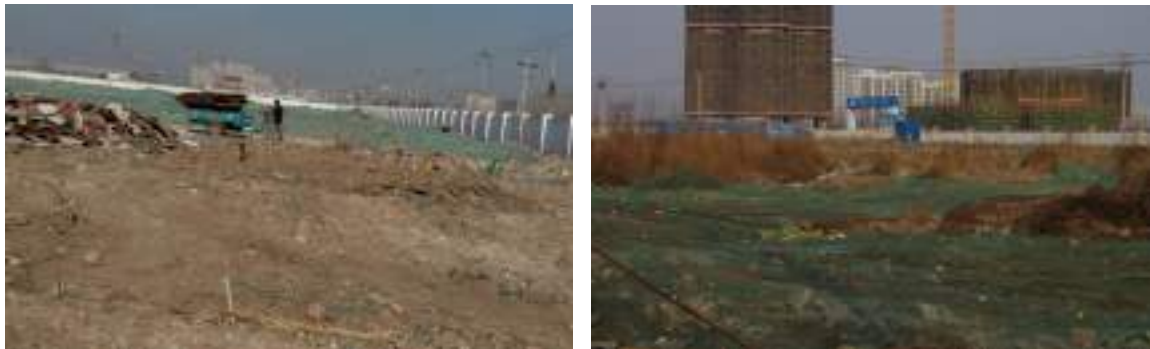
图 3.1-9 B 分区内现场照片

该分区位于原天运道以南，天运一支路以西，现状分布有少量建筑垃圾，系原厂房拆除平整后留存，因拆迁较早，加之建筑物密度低，地面较为平坦，地表高程起伏不大。该分区内未发现被污染的痕迹。

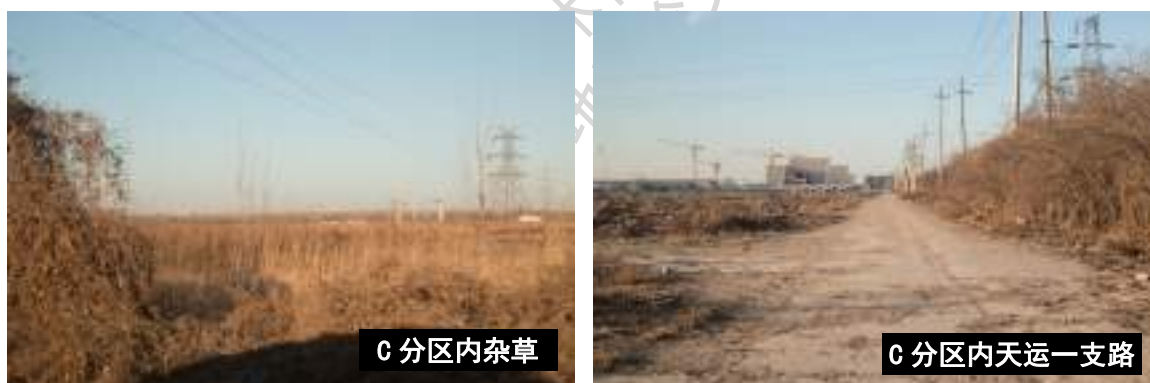
图 3.1-10 C 分区内现场照片

该分区位于原天运一支路以东，现状主要为农用地，无构筑物或拆迁痕迹。场地内分布有枣树及杂草等植被，高度约为 1-2m，地面较为平坦，场地内有数条因平整场地造成的沟渠，深度 0.5-1.0m，内部无水无淤泥。该分区内未发现被污染的痕迹。

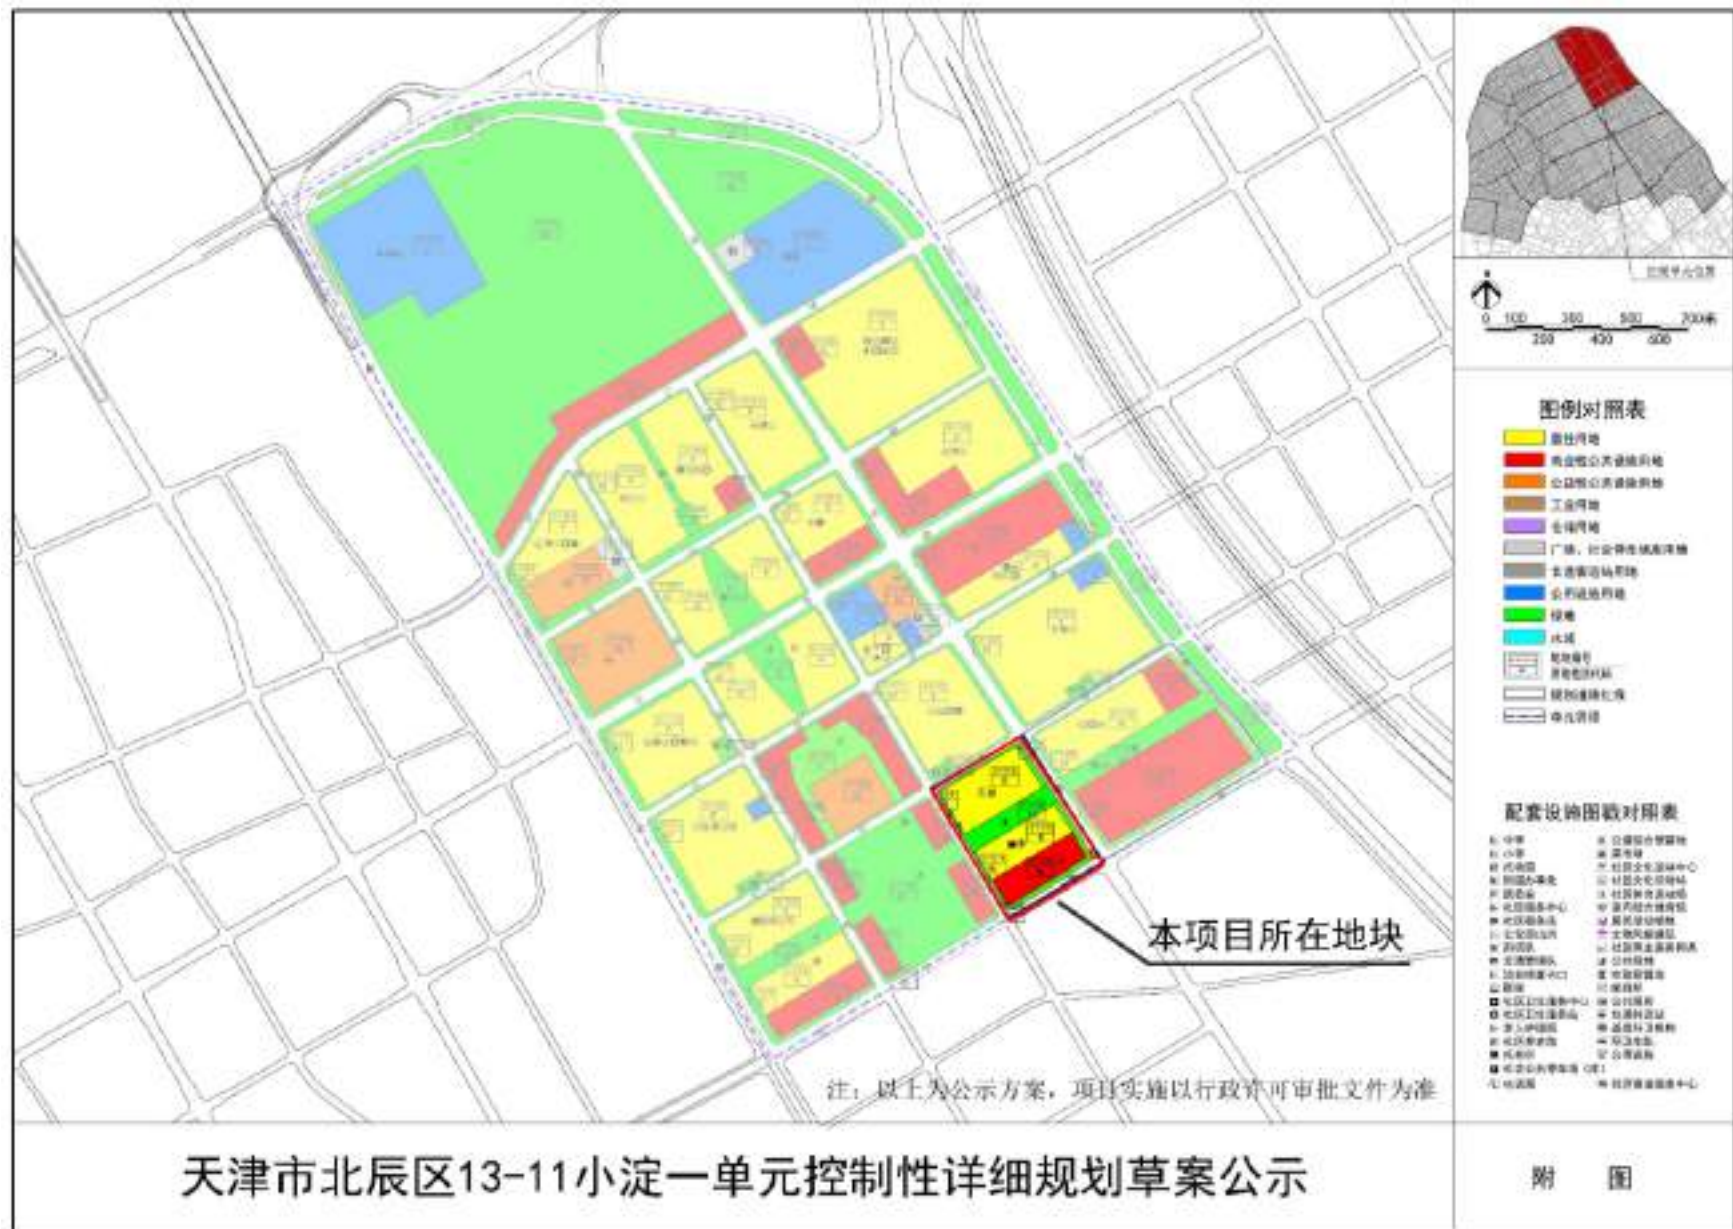
图 3.1-11 天津市北辰区 13-11 小淀一单元控制性详细规划草案公示图

根据《天津市北辰区 13-11 小淀一单元控制性详细规划草案公示》该地块明确的规划用地性质为居住、绿地和商业性公共设用地。因此对该地块进行场地调查时，遵循从严的原则，一致采用居住用地的筛选值。本地块具体规划情况见图 3.1-11、附件一。

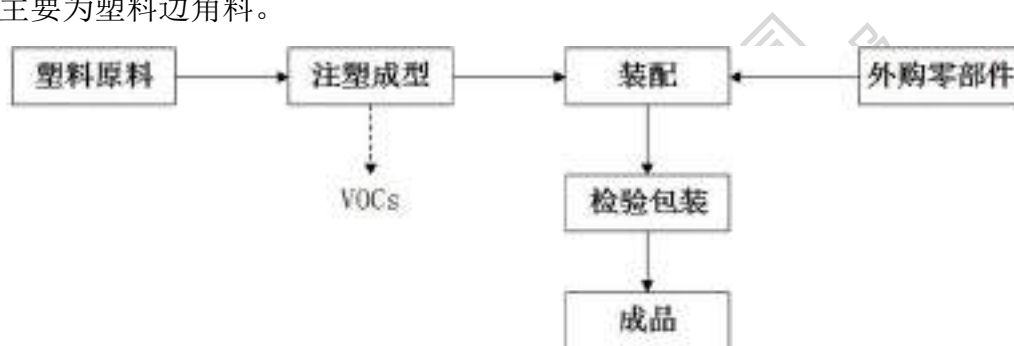
图 3.2-2 仪表生产工艺流程图

该公司生产的仪表主要工艺是注塑成型，其他零件为外购，经组装后生产出成品，公司的设备为注塑机，在注塑过程中有 VOCs 气体挥发，产生的固体废物主要为塑料边角料。
