天津市北辰区北仓镇刘园村地块项目（13-11）

## 场地环境调查与风险评估报告

天津生态城环境技术咨询有限公司

二〇一六年四月

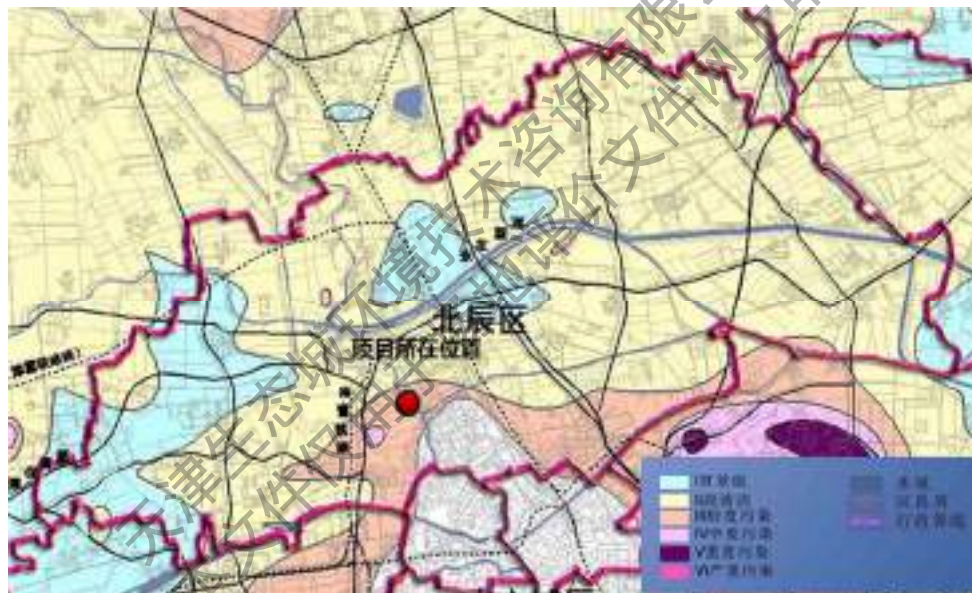
图 2.3-4 北辰区土壤 Cd 元素分布图

如图 2.3-4 所示，北辰区大部分地区土壤中镉（Cd）元素含量尚清洁水平，南部部分区域属于轻度污染，项目所在区域土壤的 Cd 含量处于轻度污染水平。

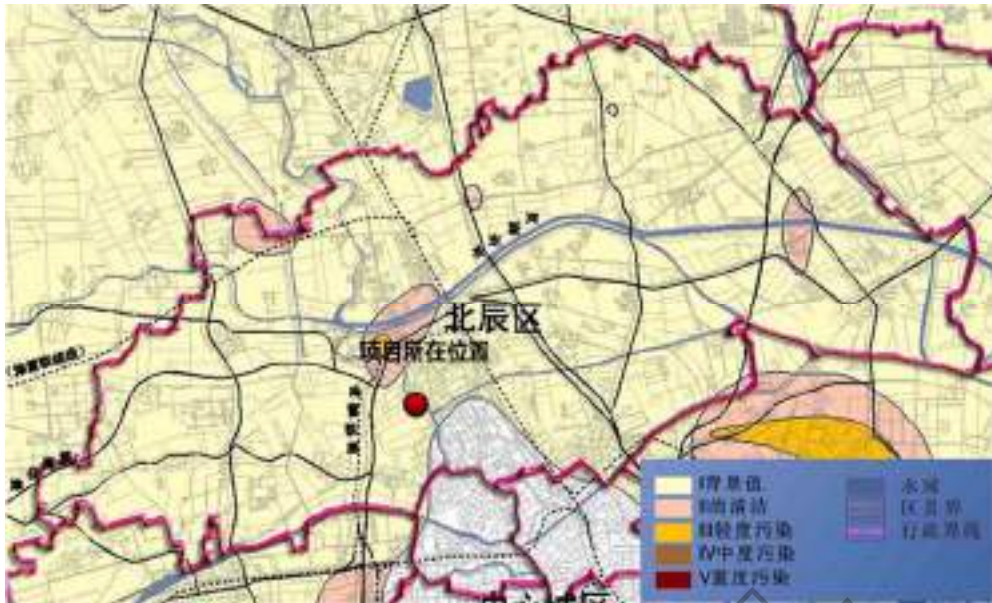
图 2.3-5 北辰区土壤 Cr 元素分布图

如图 2.3-5 所示，北辰区大部分地区土壤中铬（Cr）元素含量处于背景值，中部永定新河以南、南曹铁路以北区域处于轻度污染水平，项目所在区域土壤的 Cr 含量处于背景值水平。

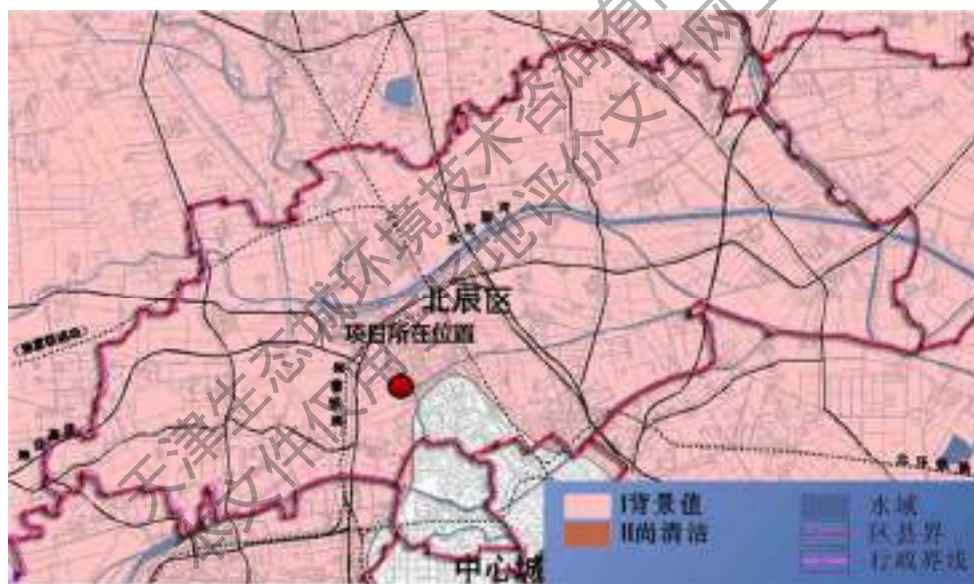
图 2.3-8 北辰区土壤 Ni 元素分布图

如图 2.3-8 所示，北辰区土壤镍（Ni）元素含量均处于背景值水平。

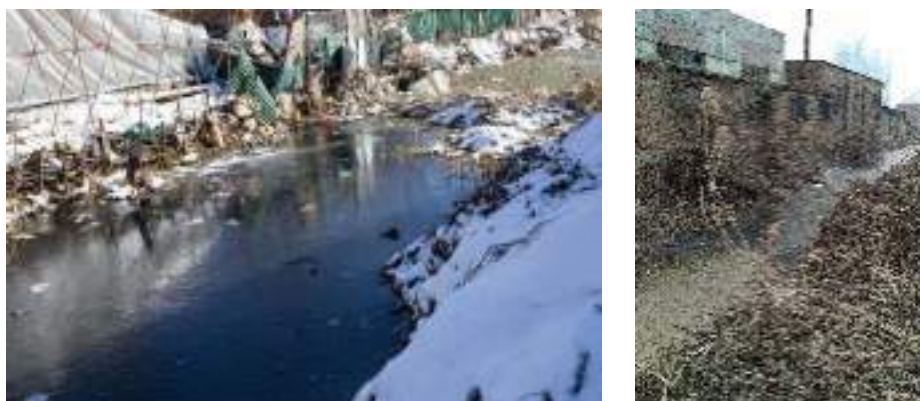
图 3.2-4 场地南侧污水沟现状照片

场地南侧污水沟水质恶化，感官较差，呈黑臭状，沿污水沟住户向沟内倾倒生活污水。污水沟现状照片如图 3.2-4 所示。

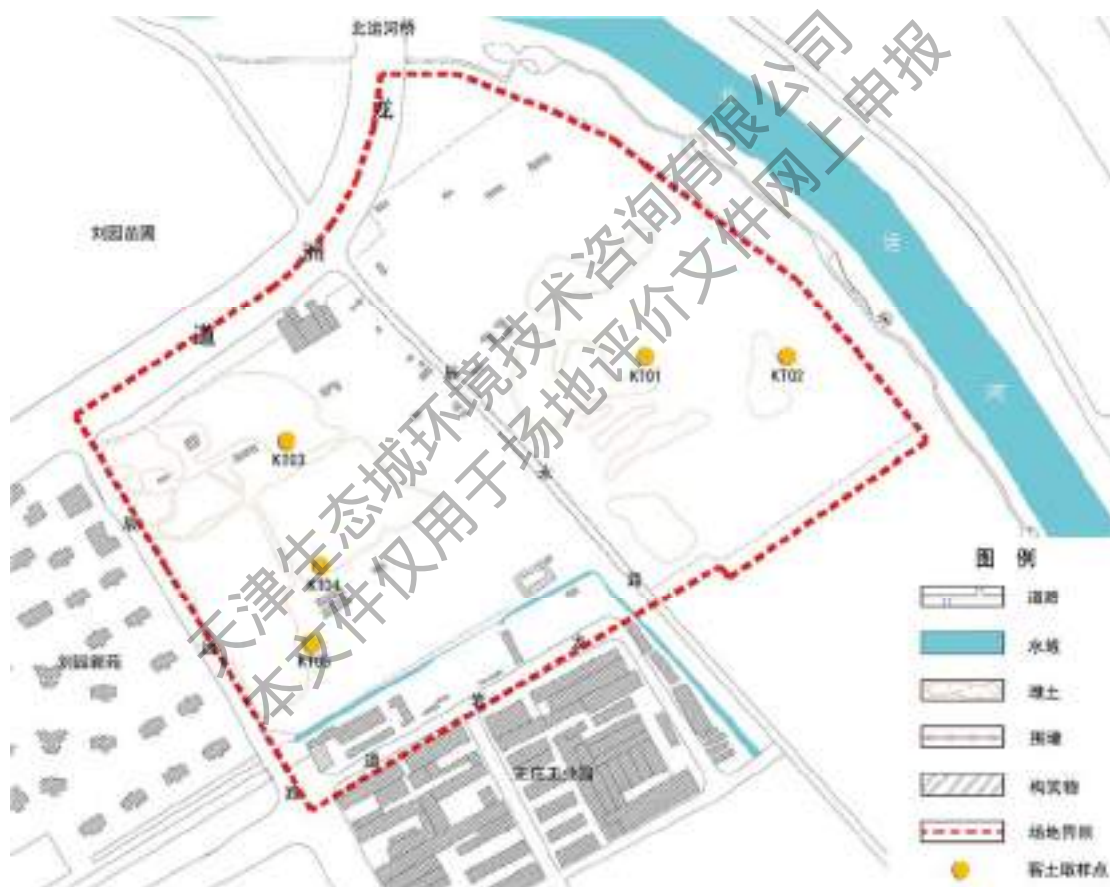
图 5.3-2 客土采样点分布图

针对场地堆积大量外来客土和建筑垃圾的现状情况，分别于不同客土土堆设置取样点，取不同深度土壤样品进行监测，以说明客土对场地的影响情况。共设置客土取样点 5 个，如图 5.3-2 所示。每个取样点，分别取土堆表层、中层和底层三个深度土壤样品进行监测。
