天津市河西区陈塘科技商务区 F10 至  
F17 及相关配套设施地块环境调查和  
风险评估项目——F15 地块  
土壤环境初步调查报告  
(公示稿)

项目单位：天津市河西区土地整理中心

报告编制单位：天津生态城环境技术咨询有限公司

编制日期：二〇一八年十一月

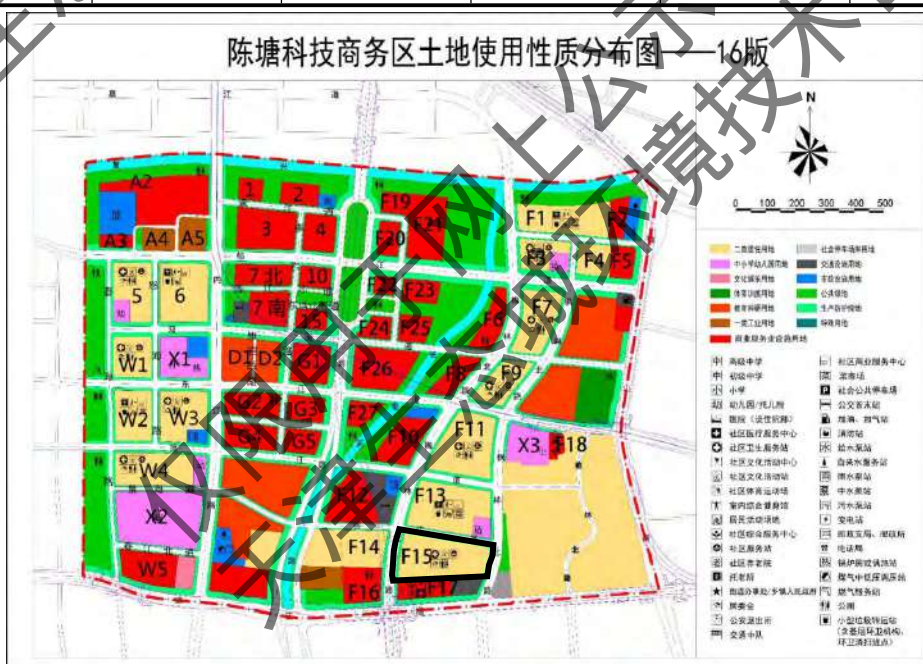
图 1.1-1 陈塘科技商务区土地用地性质分布图-16 版

天津市河西區《陈塘科技商务区土地使用性质分布图》（2016 版）如下图所示，该地块位置为黑色线框范围内。此地块用地性质为居住用地，建设项目核定用地图见下图，应开展相关的环境调查工作。进行场地调查时，地块筛选值参考《土壤环境质量 建设用地土壤污染风险管控标准（试行）》（GB36600-2018），采用第一类用地标准进行评估。

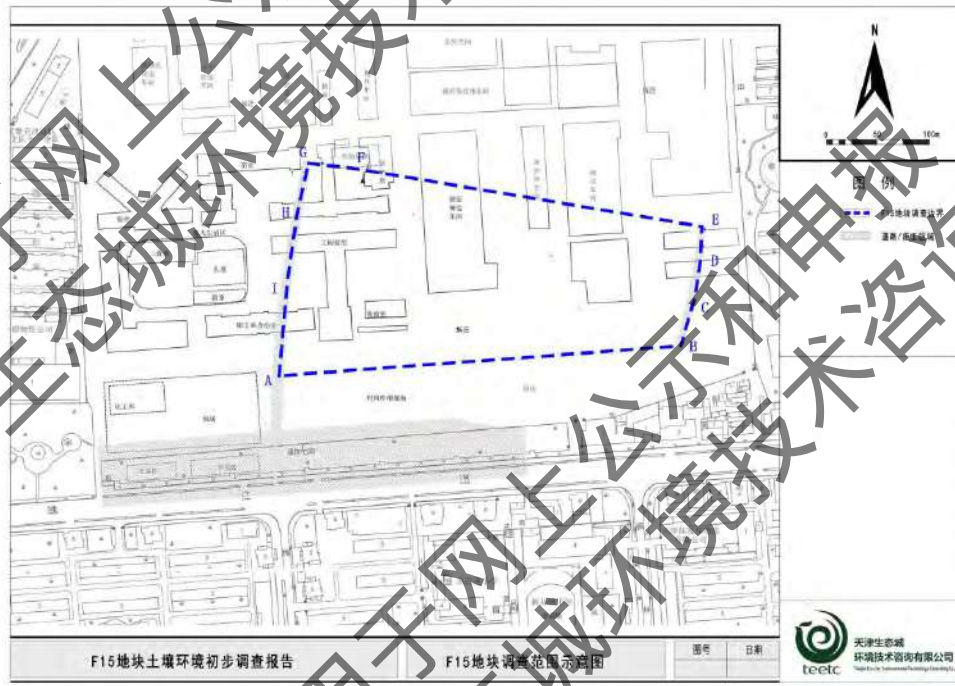
图 1.1-3 场地边界范围示意图

F15 地块位于天津市河西區东江道南侧，场地调查面积约 51584.7m<sup>2</sup>，F15 地块位于天津市河西區梅林北路与资江道交口东侧，西至梅林路，北至资江道，东至枫林路，南至 F17 地块。场地边界范围见下图。
