天津市河西区陈塘科技商务区 F10 至  
F17 及相关配套设施地块环境调查和  
风险评估项目——F15 地块  
土壤环境详细调查报告  
(公示稿)

项目单位：天津市河西区土地整理中心

报告编制单位：天津生态城环境技术咨询有限公司

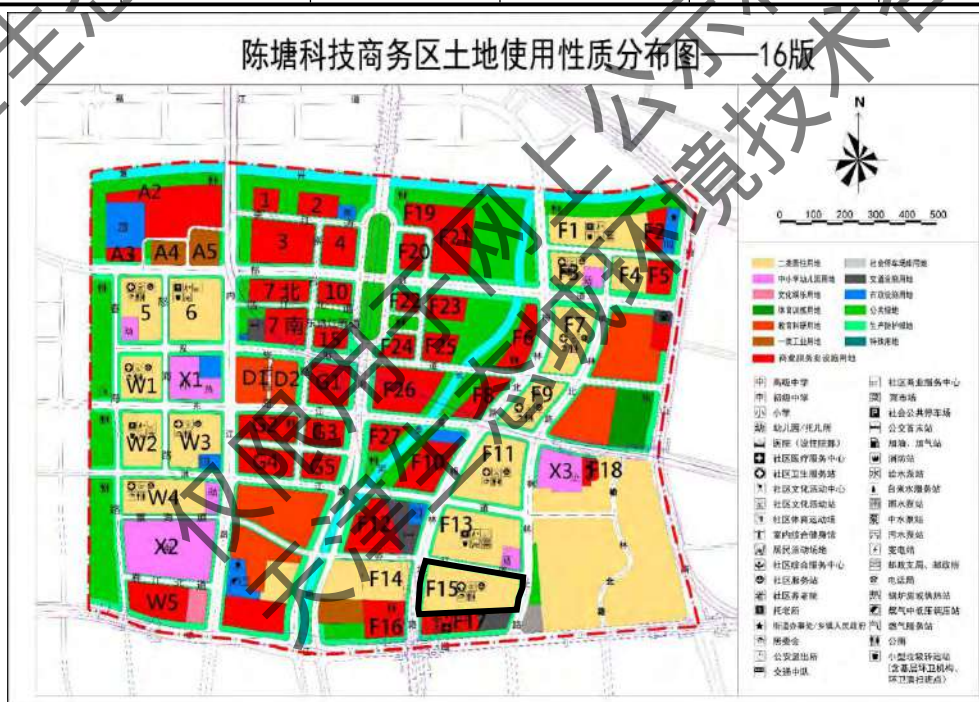
图 1.1-1 陈塘科技商务区土地用地性质分布图-16 版

天津市河西区《陈塘科技商务区土地使用性质分布图》（2016 版）如图 1.1-1 所示，该地块位置为黑色线框范围内。此地块用地性质为居住用地，地块筛选值参考《土壤环境质量 建设用地土壤污染风险管控标准（试行）》（GB36600-2018），采用第一类用地标准进行评估。F15 地块位于天津市河西区东江道南侧，场地调查面积 51584.7m<sup>2</sup>，F15 地块位于天津市河西区梅林路与资江道交口东侧，西至梅林路，北至资江道，东至枫林路，南至 F17 地块。

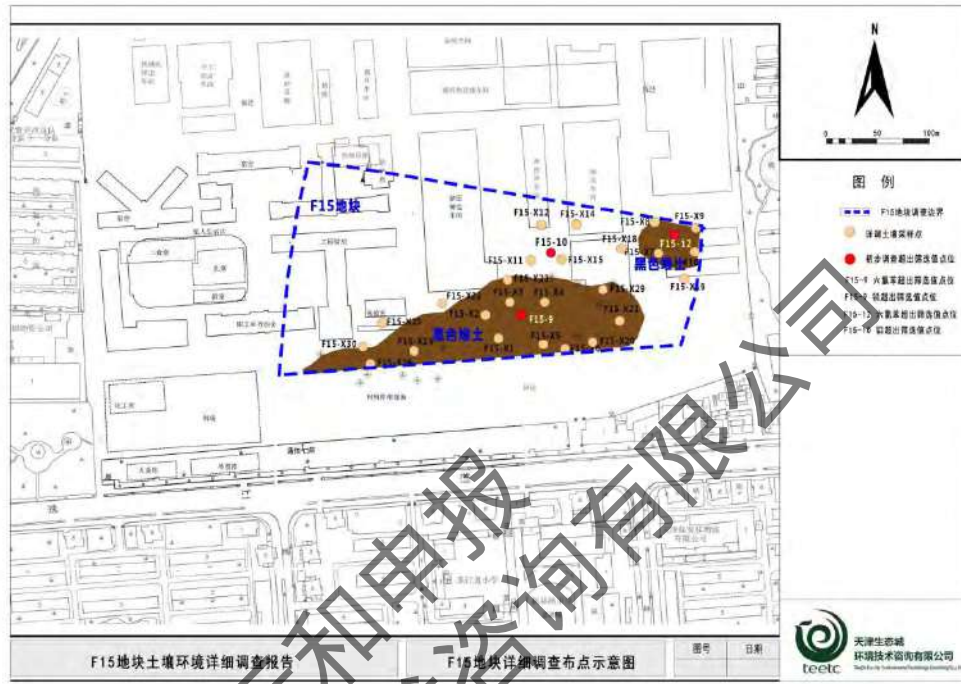
图 4.1-1 详细调查采样点位布置图

共布设 25 个土壤采样点，其中 23 个点位检测六氯苯，8 个点位检测铅、4 个点位检测镉，布点方案详见下表。

(2) 在外来填土区域和超标点位周边布点，进一步确定外来填土的六氯苯污染情况。F15-9 点位超出筛选值，在附近布设 6 个点位(F15-X1、F15-X2、F15-X3、F15-X4、F15-X5 和 F15-X6)，同时兼顾外来填土的污染情况；F15-12 点位超出

筛选值，在附近布设 4 个点位（F15-X7、F15-X8、F15-X9、F15-X10），同时兼顾地块东北角边界附近的污染情况和外来填土的污染情况。

（3）在外来填土及周边布点（F15-X18、F15-X19 等 11 个点位），确定外来填土的六氯苯污染情况和清洁（未检出或未超出筛选值）边界。

（4）在生产车间原址布点（F15-X12、F15-X14），可作为参考（非外来填土区域无六氯苯污染的佐证）。

铅详细调查区域为超标点位附近的外来填土，进一步查明超标情况及超标范围。在附近布设 6 个点位（F15-X1、F15-X2、F15-X3、F15-X4、F15-X5 和 F15-X6），确定超标点位周边污染情况，同时兼顾确定外来填土是否存在铅污染。

锌详细调查区域为超标点位附近（热镀锌车间旧址和附近）进一步查明超标情况及超标范围。布设 4 个点位（F15-X11、F15-X12、F15-X14 和 F15-X15）兼顾超标点位及热镀锌车间旧址。

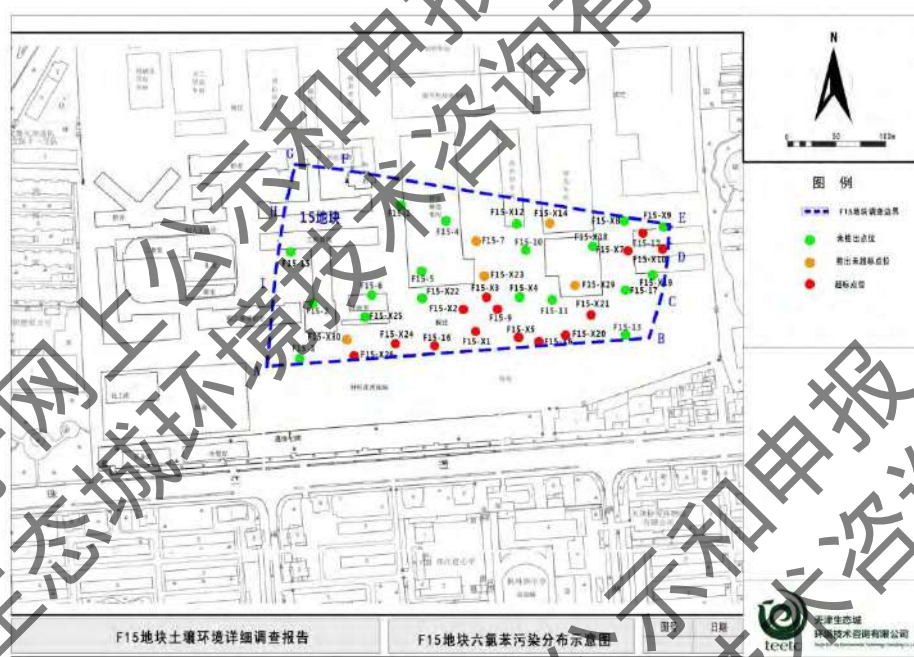
图 4-3 土壤六氯苯分布图

六氯苯超标点位均位于外来填土区域，外来填土与周边临近的区域检出六氯苯但未超出筛选值，或是未检出；原土层无检出，或是检出值未超出筛选值。详细调查超出筛选值的样品数为 16 个，均位于填土层，超标率 32.65%，超标倍数 0.15-67.18。

采用《土壤环境质量建设用土壤污染风险管控标准（试行）》（GB36600-2018）第一类用地筛选值（0.33mg/kg），超出筛选值的样品用红色

标出。检出及超标点位均为外来填土区域或是附近；纵向看，超标点位均处于填土层，原土层未检出或是未超出筛选值。

结合初步调查和详细调查结果进行分析：超标样品共计 20 个，超标倍数 0.15-299。超标点位均位于外来填土区域，外来填土与周边临近的区域检出六氯苯但未超出筛选值，或是未检出；纵向上看，外来填土覆盖区域，仅一个点位的原土层表层样品（F15-9-3.5m）检出值超出筛选值，其他原土层未检出，或检出但未超出筛选值。确定 F15 地块外来填土存在六氯苯污染，且超出筛选值，其他区域未检出六氯苯，或是检出但未超出筛选值。

综合考虑六氯苯初步及详细调查结果，并结合土壤中六氯苯的迁移转化特点，F15 地块外来填土存在六氯苯污染（超出筛选值），是后续治理修复工作的重点关注区域。

根据初步调查和详细调查结果，土壤中六氯苯最大值超过了建设用地土壤污染风险管控值，污染物含量超过风险管控值，对人体健康通常存在不可接受风险，应当采取风险管控或修复措施；铅和锌超出筛选值，但未超出管控值，需要进行健康风险评估，确定风险水平。

因 F17 地块与 F15 地块相邻，且特征污染物一致，建议两个地块在划定修复范围时，统一进行考虑。

从现在至后期修复完成后，应对场地加强环境管理。外来填土存在污染，需要加强环境管理。
