天津市河西区陈塘科技商务区F10至
F17及相关配套设施地块环境调查和
风险评估项目—F14地块
土壤环境初步调查报告

项目单位：天津市河西区土地整理中心

报告编制单位：天津生态城环境技术咨询有限公司

编制日期：二〇一八年十二月

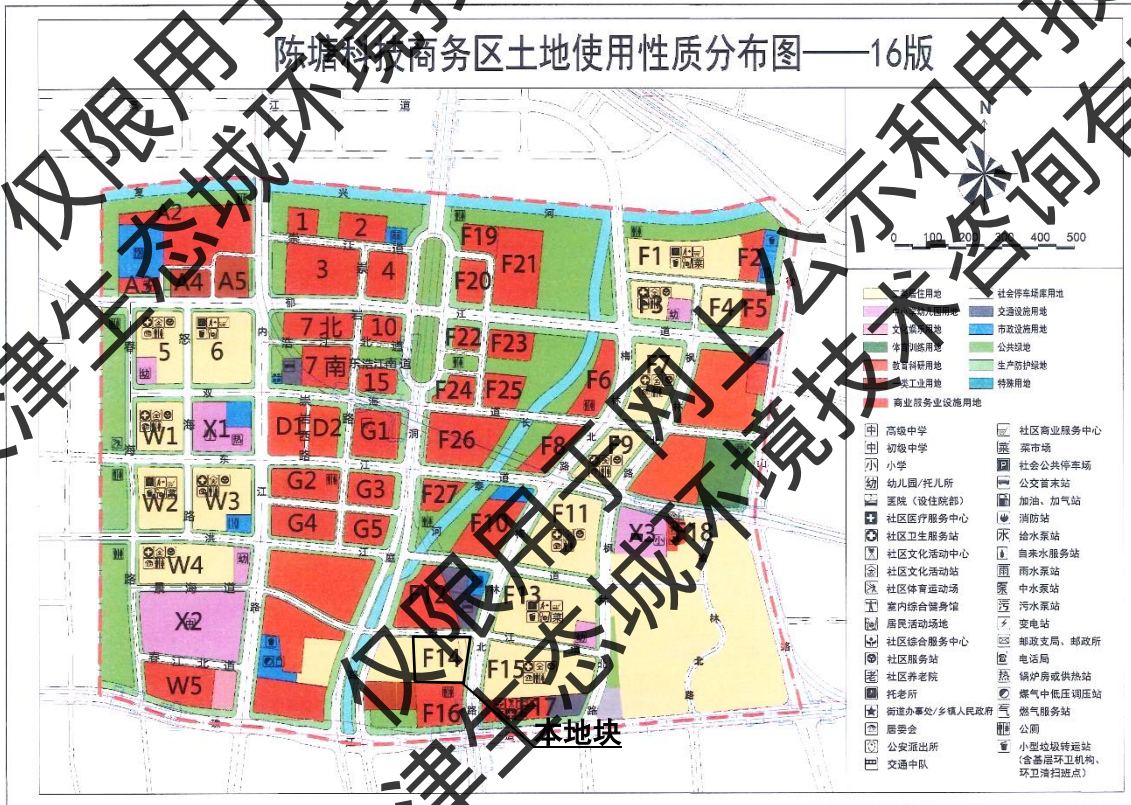
图 1.1-1 天津市河西区陈塘科技商务区土地使用性质分布图（2016版）

天津市河西区《陈塘科技商务区土地使用性质分布图》（2016版）如图1.1-1所示，该地块位置为黑色线框范围内。按照《陈塘科技商务区土地使用性质分布图》（2016版），该地块范围内规划为二类居住用地，原为工业用地，建设项目核定用地图见图1.1-2，因此应开展相关的环境调查。进行场地调查时，地块污染标准参考《土壤环境质量 建设用土壤污染风险管控标准（试行）》（GB36600-2018），采用第一类用地标准进行评估。

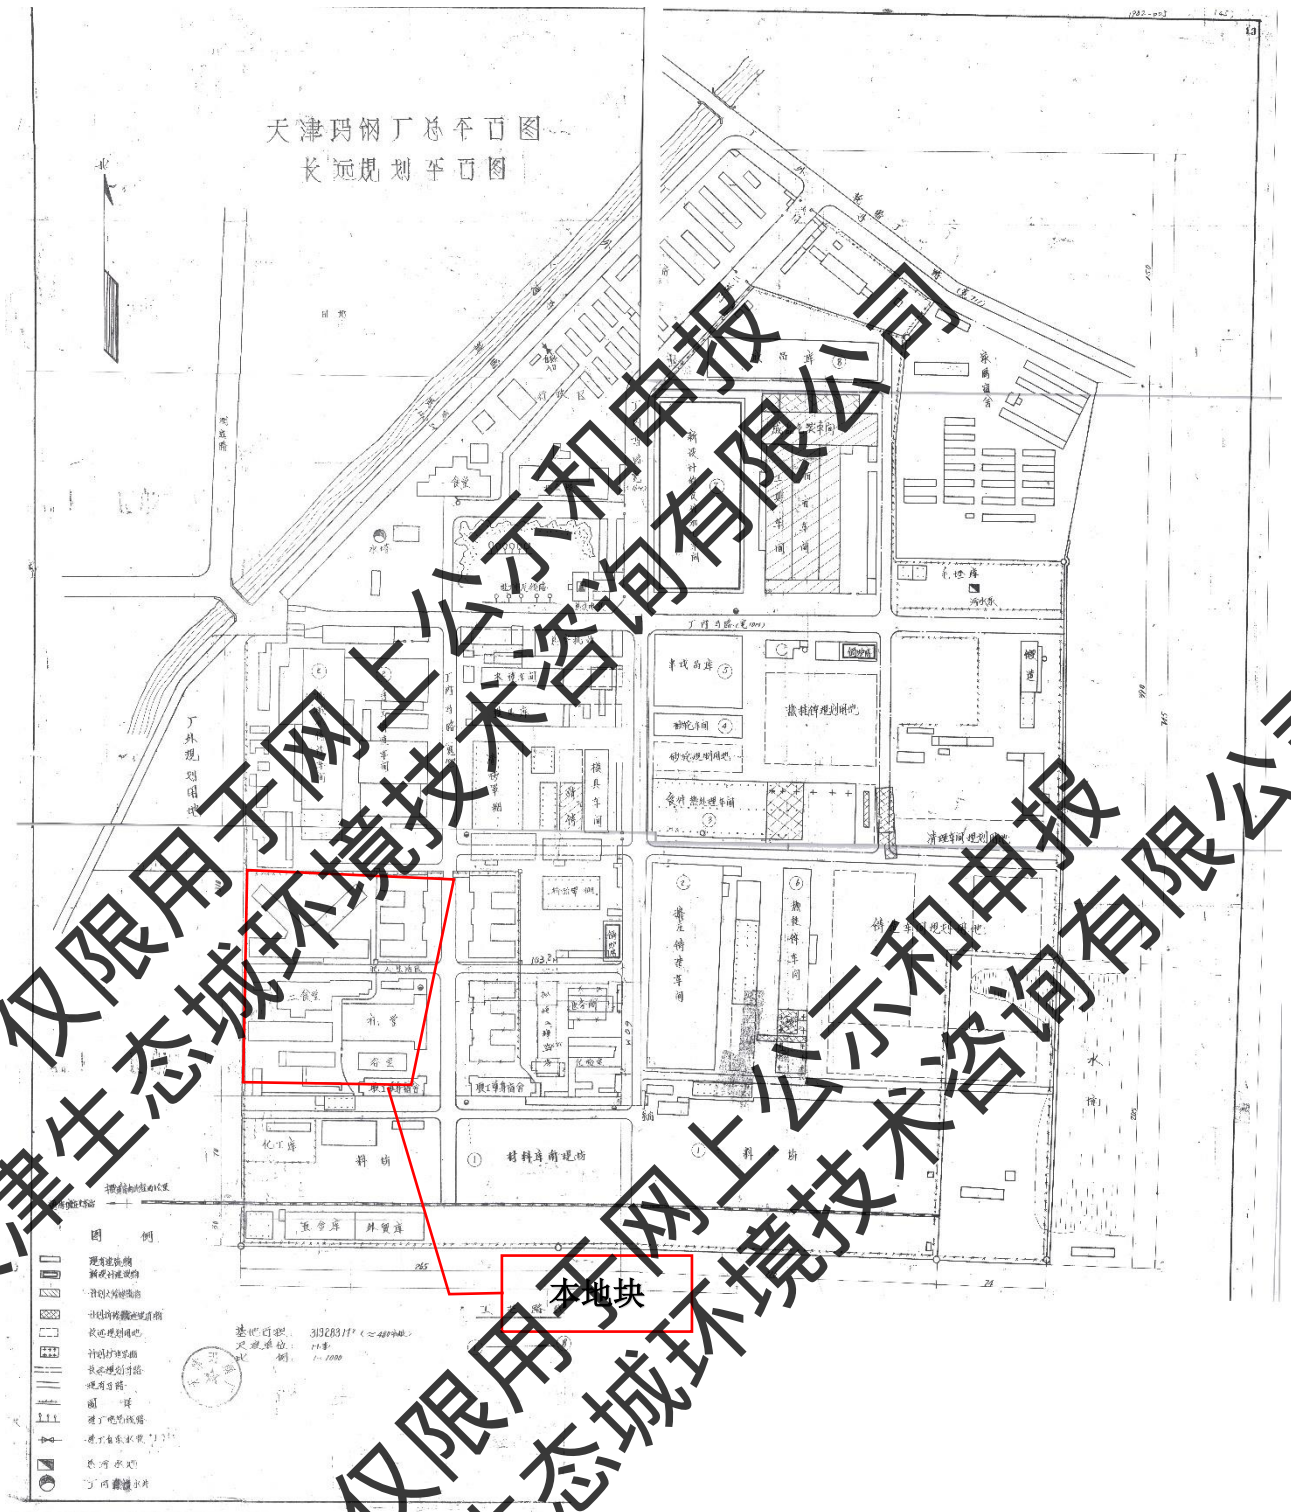
图 2.3-1 钢厂总体平面布置图（1982年）

根据历史档案资料（地块平面布置图等）、Google Earth 历史影像资料及人员访谈情况得到，本地块历史上为玛钢厂所在区域，，地块内主要宿舍、食堂、礼堂和浴室等构筑物。玛钢厂总体平面布置图（1982年）如图 2.3-1 所示，本地块的原址平面布置图如图 2.3-2 所示。

本地块位于天津玛钢厂西北侧，是玛钢厂地块的一部分。根据玛钢厂历史总平面布置图及人员访谈分析得知，本地块内主要为宿舍、食堂、礼堂和浴室等生活区域，不涉及生产环节。本地块周边曾是天津玛钢厂的铸造、镀锌和机加工车间等。
