建设项目环境影响报告表

项 目 名 称： 天津市绿涛环保原厂区地块修复

建设单位（盖章）： 天津宸旭投资发展有限公司

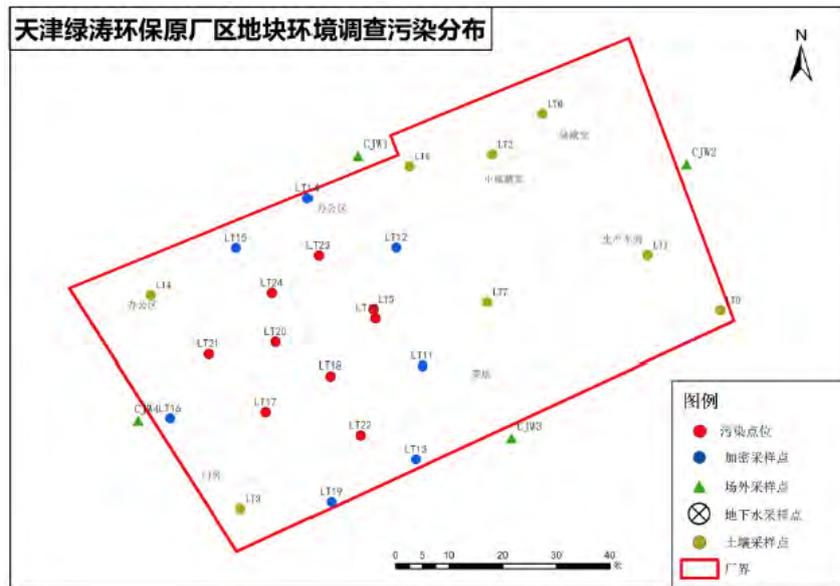
图 1-1 调查地块超标样品分布图

②详调报告调查及评估结论：初步土壤采样调查结果显示，项目地块土壤 LT5 表层（0.5m）砷超标，LT5（2.5m）为清洁点，为进一步确定地块土壤污染范围，详细调查时在水平方向以 LT5 为圆心，分别以 14m、20m、30m 为半径布点，纵向范围采样深度分别为 0.5m、1.5m、2.5m，检测指标为砷。详细调查共布设 15 个土壤采样点，经过现场判断后共采集土壤样品 50 个，送检土壤样品 50 个，17 个土壤样品金属砷超过《建设用地土壤污染风险管控标准（试行）》（GB36600-2018）第一类用地标准，超标率 34%，最大浓度 51.7mg/kg，最小浓度 9.29mg/kg，平均浓度 21.37mg/kg，最大

超标倍数 1.585。超标样品分布情况见图 1-1，为进一步明确污染风险，需对该场地污染区域土壤对应超标污染物做进一步风险评估。

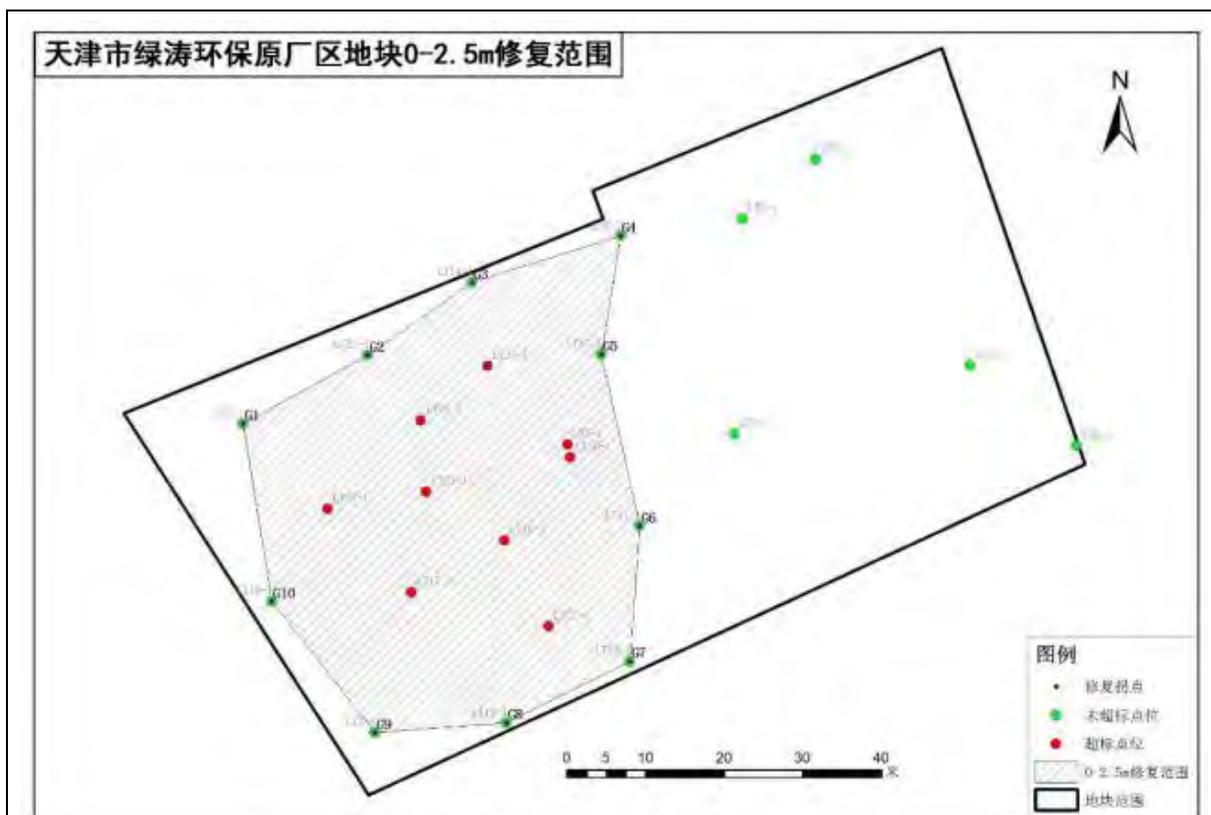
图 1-1 污染场地修复范围

根据《天津市绿涛环保原厂区地块土壤环境详细调查报告》、《天津市绿涛环保原厂区地块风险评估报告》、《天津市绿涛环保原厂区地块土壤修复技术方案》（以下简称“修复方案”），天津市绿涛环保原厂区地块土壤污染物为砷，修复面积约 2275.66m²，最大污染深度 2.5m，污染土方总量约 5689.15m³。

位置	面积 (m ²)	土方量 (m ³)	编号	经度 (°)	纬度 (°)
0-2.5m 土壤修复区域	2275.66	5689.15	G1	116.834366	39.556638
			G2	116.834551	39.556717
			G3	116.834705	39.556802
			G4	116.834925	39.556856
			G5	116.834897	39.556719
			G6	116.834954	39.556520
			G7	116.834940	39.556363
			G8	116.834757	39.556292
			G9	116.834562	39.556280
			G10	116.834409	39.556432

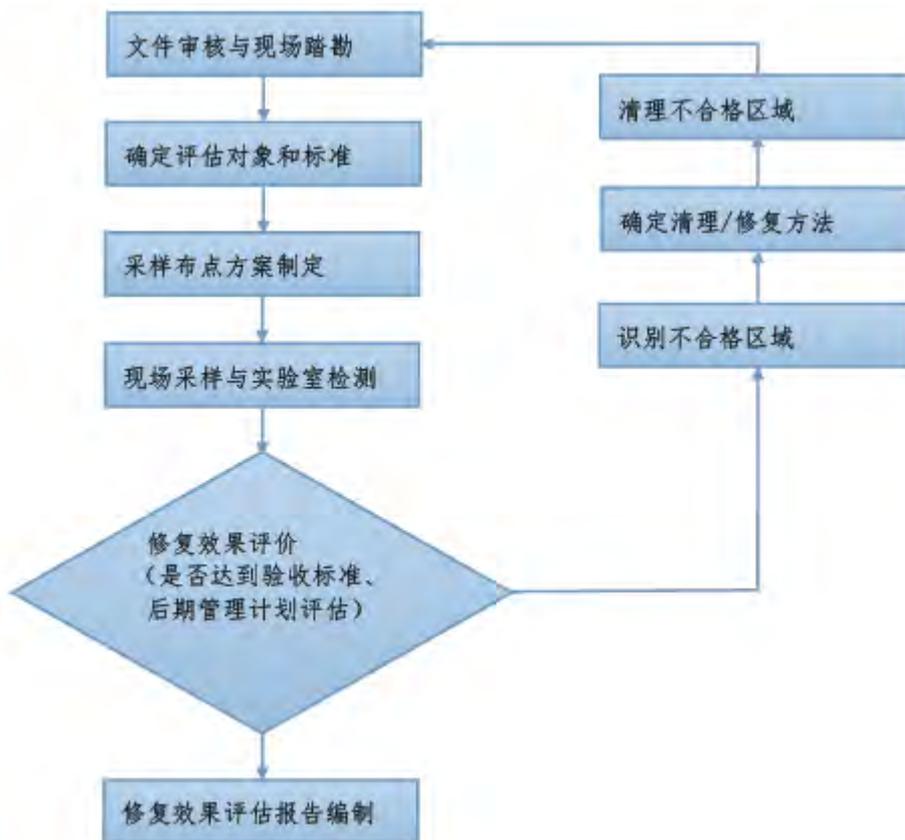
图 1-2 修复自验收工作程序

自验收小组在修复效果评估单位的监督与见证下完成资料文件审核与现场复察后，明确验收对象和标准，制定采样布点方案，并向甲方申报，经甲方同意后在修复效果评估单位见证下进行现场布点采样与送检，根据有资质的第三方检测单位的检测报告数据进行验收对象的修复效果评价，修复达标则编写自验收报告提交给甲方和修复效果评估单位，申请竣工验收。如果修复不达标，则识别不合格区域，确定清理或修复方法，继续治理，清理后再组织自验收，直到验收合格为止。

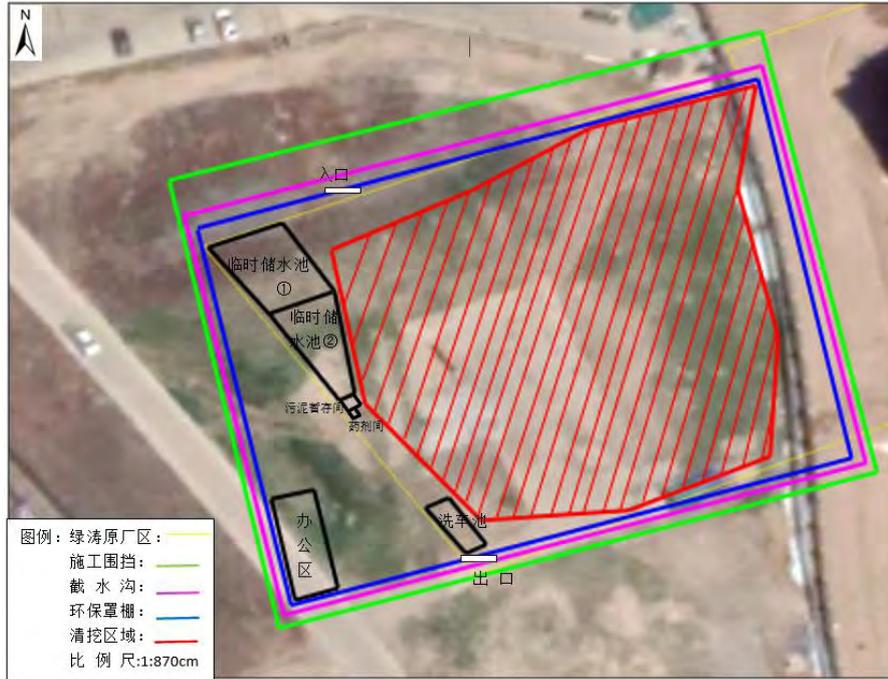
图 1-3 施工场地平面布置示意图

绿涛原厂区内东侧地块已经建设还迁小区泰丰佳园，修复区域位于绿涛原厂区内西侧地块，本项目施工场地平面布置图如下：

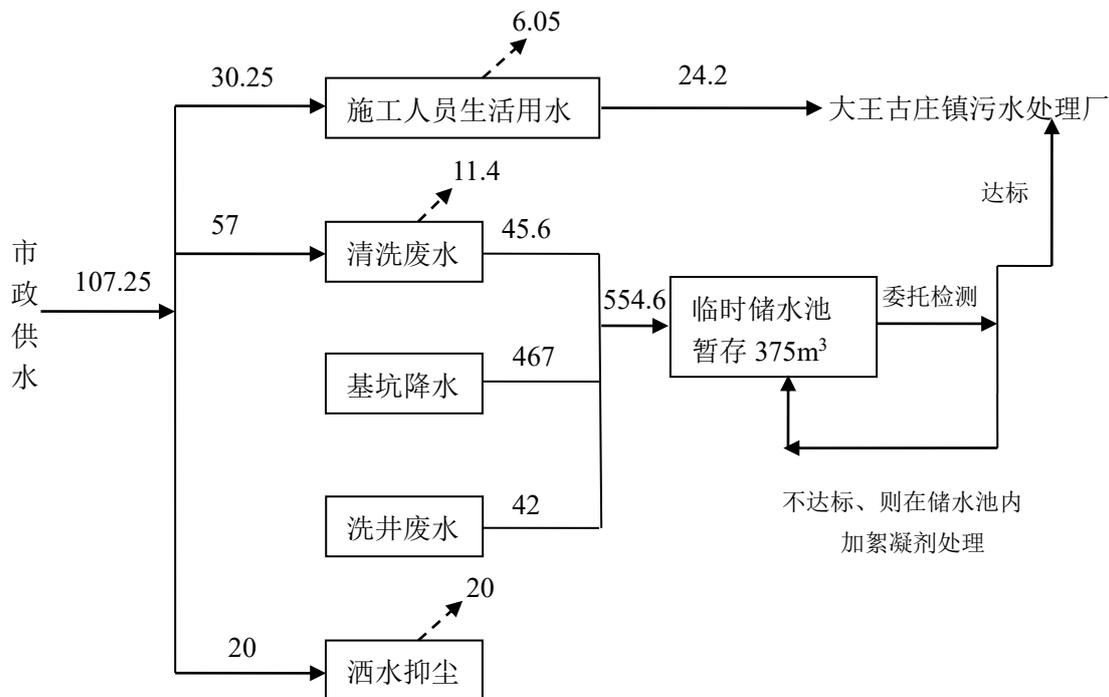
图 1-4 (1) 本项目修复期间水平衡总图 (m³)

序号	用水环节	用水标准	用水单位	用水量 m ³	损失量 m ³	排水量 m ³
1	生活用水	50L/人·d	29 人	30.25	6.05	24.2
2	清洗用水	/	/	57	11.4	45.6
3	洒水抑尘	/	/	20	20	0
4	基坑降水	/	/	0	0	467
5	洗井用水	/	/	0	0	42
6	合计	/	/	107.25	37.45	578.8

本项目共建设两个储水池，一个长方体储水池，有效容积约 200m³，一个梯型储水池，有效容积约 140m³，准备阶段和清挖阶段不同时进行，废水不会同时产生。根据阶段水平衡图，准备阶段排入储水池的废水最大量为每天约 77.8m³（基坑降水与洗井废水不同时产生）。根据项目水平衡总图，准备阶段洗井废水总计产生量约 42m³，全部排入容量为 200m³ 的临时储水池储存，因此，降水期间每天废水最大产生量为 77.8m³，降水前两天共产生废水约 155.6 m³，也全部排入 200m³ 临时储水池储存，200m³ 的临时储水池可储存全部洗井废水和前两天基坑降水产生的废水（总计约 155.6+42=197.6m³）。另一个临时储水池容积约为 175 m³，也可满足 2 天的基坑降水产生的废水量（约 77.8*2=155.6 m³），因此，两个池子交替使用，可以满足准备阶段产生废水量的暂存工作。清挖阶段施工期较短，产生的主要废水为洗车时的清洗废水，总产生量约 45.6m³，临时储水池可充分容纳该阶段的废水量。综上所述，本项目设置的储水池容量满足使用要求。

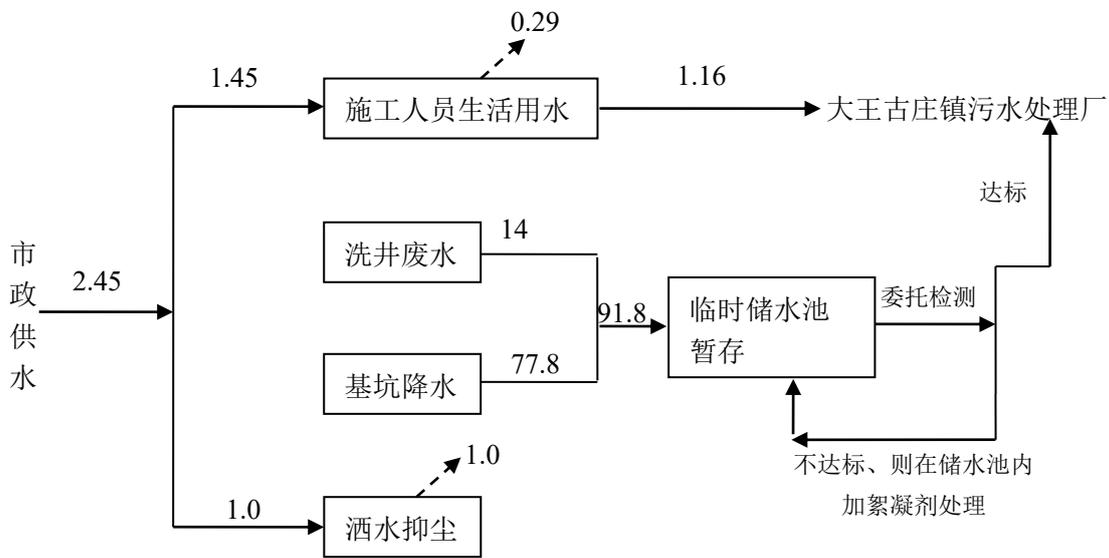
图 1-4 (2) 本项目准备阶段日最大用排水平衡图 (m³/d)

序号	用水环节	用水标准	用水单位	用水量 m ³	损失量 m ³	排水量 m ³
1	生活用水	50L/人·d	29 人	1.45	0.29	1.16
2	洗井用水	/	/	14	0	14
3	基坑降水	/	/	77.8	0	77.8
4	洒水抑尘	/	/	1.0	1.0	0
5	合计	/	/	94.25	1.29	92.96

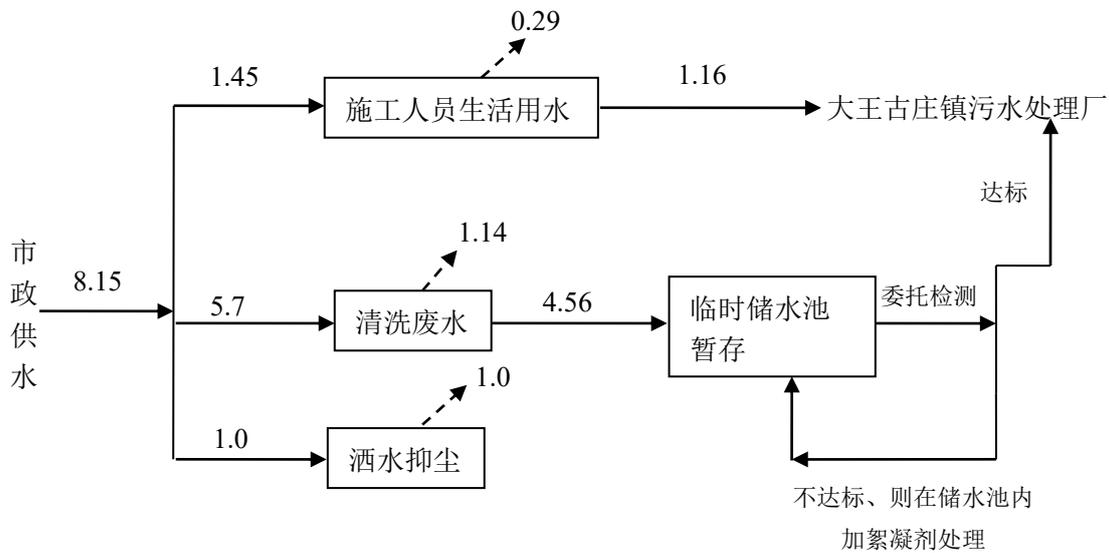
图 1-4 (3) 本项目清挖阶段水平衡图 (m³/d)

序号	用水环节	用水标准	用水单位	用水量 m³	损失量 m³	排水量 m³
1	生活用水	50L/人·d	29 人	1.45	0.29	1.16
2	清洗用水	/	/	5.7	1.14	4.56
3	洒水抑尘	/	/	1.0	1.0	0
4	合计	/	/	8.15	2.43	5.72

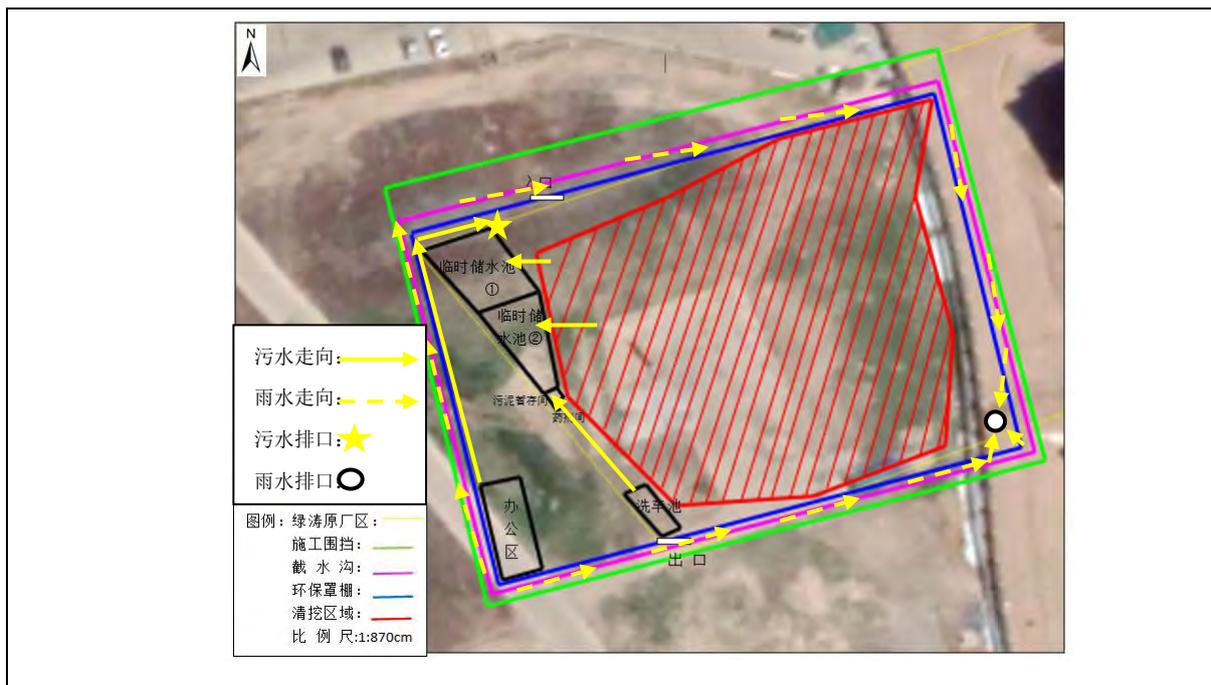
图 1-5 本项目集排水系统示意图

本项目清挖施工场地产生废水主要有生活污水、洗井废水、基坑排水、清洗废水，生活污水经临时化粪池处理后通过附近市政管网进入大王古庄镇污水处理厂进行处理。根据水平衡估算，洗井废水、基坑废水、清洗废水最大产生量约为 554.6m^3 ，本项目设置的临时废水储存池总容积约 375m^3 ，各类废水经过泵和软管排入临时废水储水池暂存，临时废水储水池容积可以容纳全部废水。废水排放前委托第三方检测机构进行水质检测，若废水中各污染物浓度满足《污水综合排放标准》（DB12/356-2018）三级标准，经泵及软管排入附近市政污水管网进入大王古庄镇污水处理厂处理，若废水中砷超标，则在临时储水池内废水中加入絮凝剂进行处理，处理达标后由市政管网排入大王古庄镇污水处理厂。

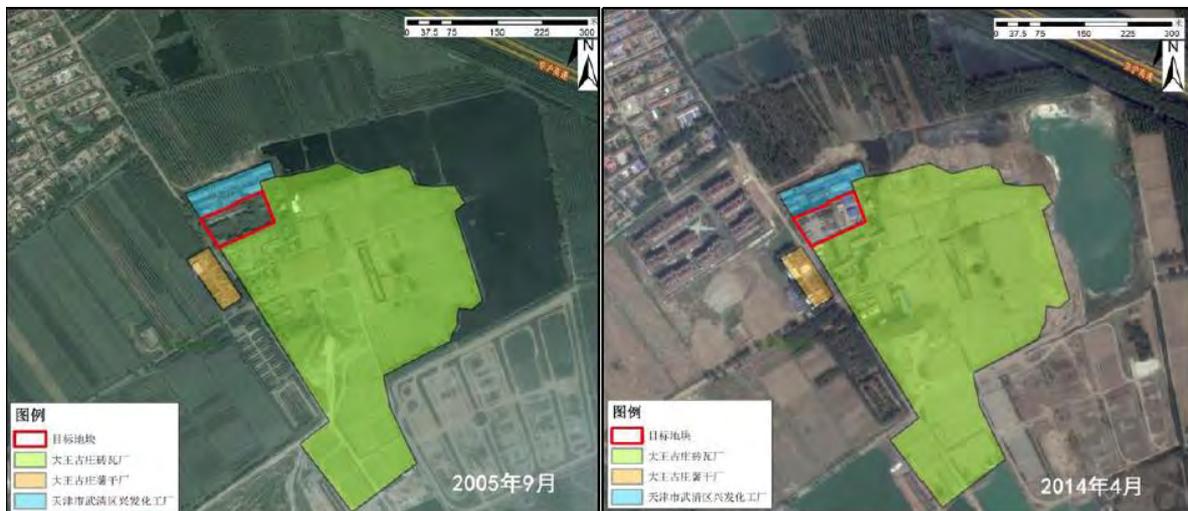
图 1-8 场地周边历史环境卫星图

根据初调报告对场地周边土地利用情况的调查，天津市绿涛环保原厂区地块北侧曾为武清区兴发化工厂、地毯厂生产车间，上世纪 80 年代主要生产染料，90 年代开始生产地毯。地块西侧为大王古庄薯干厂，主要生产薯干。南侧与东侧为大王古庄砖瓦厂，生产活动主要是砖瓦烧制。经调查，以上企业于 2013 年左右搬迁。

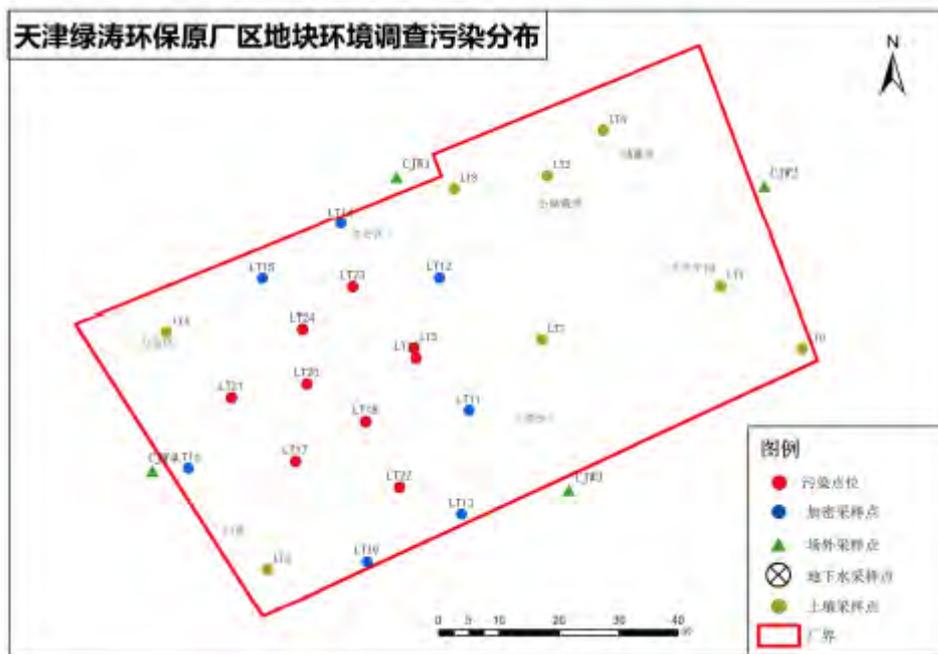
图 1-9 超标样品分布图

在详细采样检测过程中，超标样品主要分布在填土层，超标样品分布情况见下图：

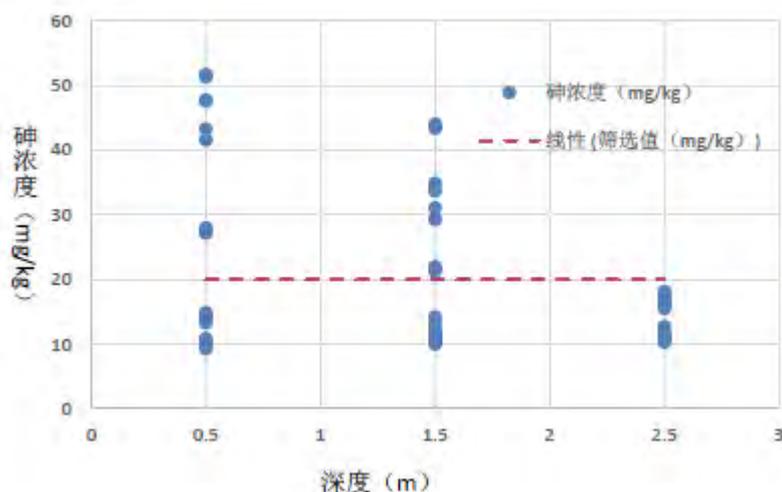
图 1-10 砷污染纵向分布图

详细调查结果现在，水平方向上场地土壤污染分布在地块西侧，东侧未发现污染物质。纵向水平上，在 2.5m 位置未发现污染，0.5m、1.5m 存在砷超标现象。

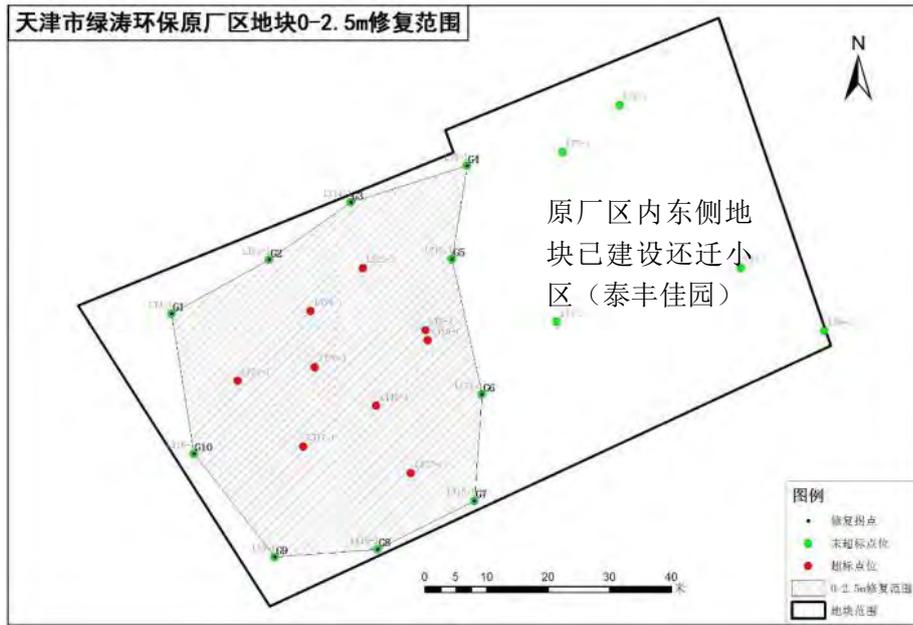
图 1-12 场地内土壤污染区域范围图

依据风险控制建议值划定修复范围，总体设计修复土方量约 5689m³。

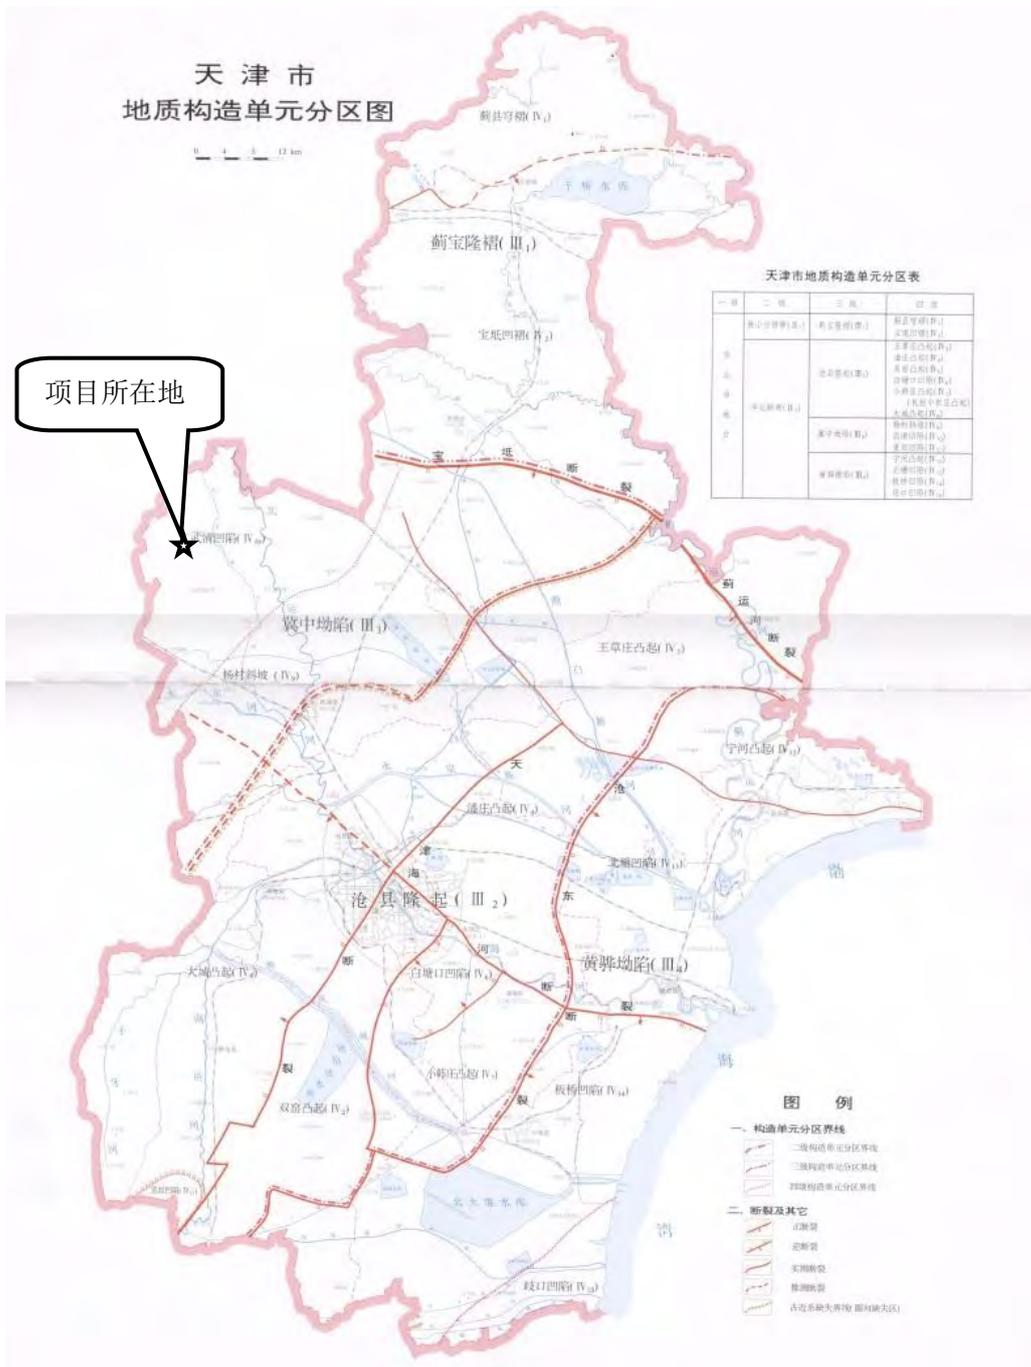
图 2-1 天津市地质构造单元分区图

根据《天津市区域地质志》及《天津市地质构造单元分区图》，本项目厂区地处一级构造单元华北准地台（I）、二级构造单元华北断坳（II2）、三级构造单元冀中坳陷（III3）、四级构造单元武清凹陷（IV10），见表 2-1、图 2-1。

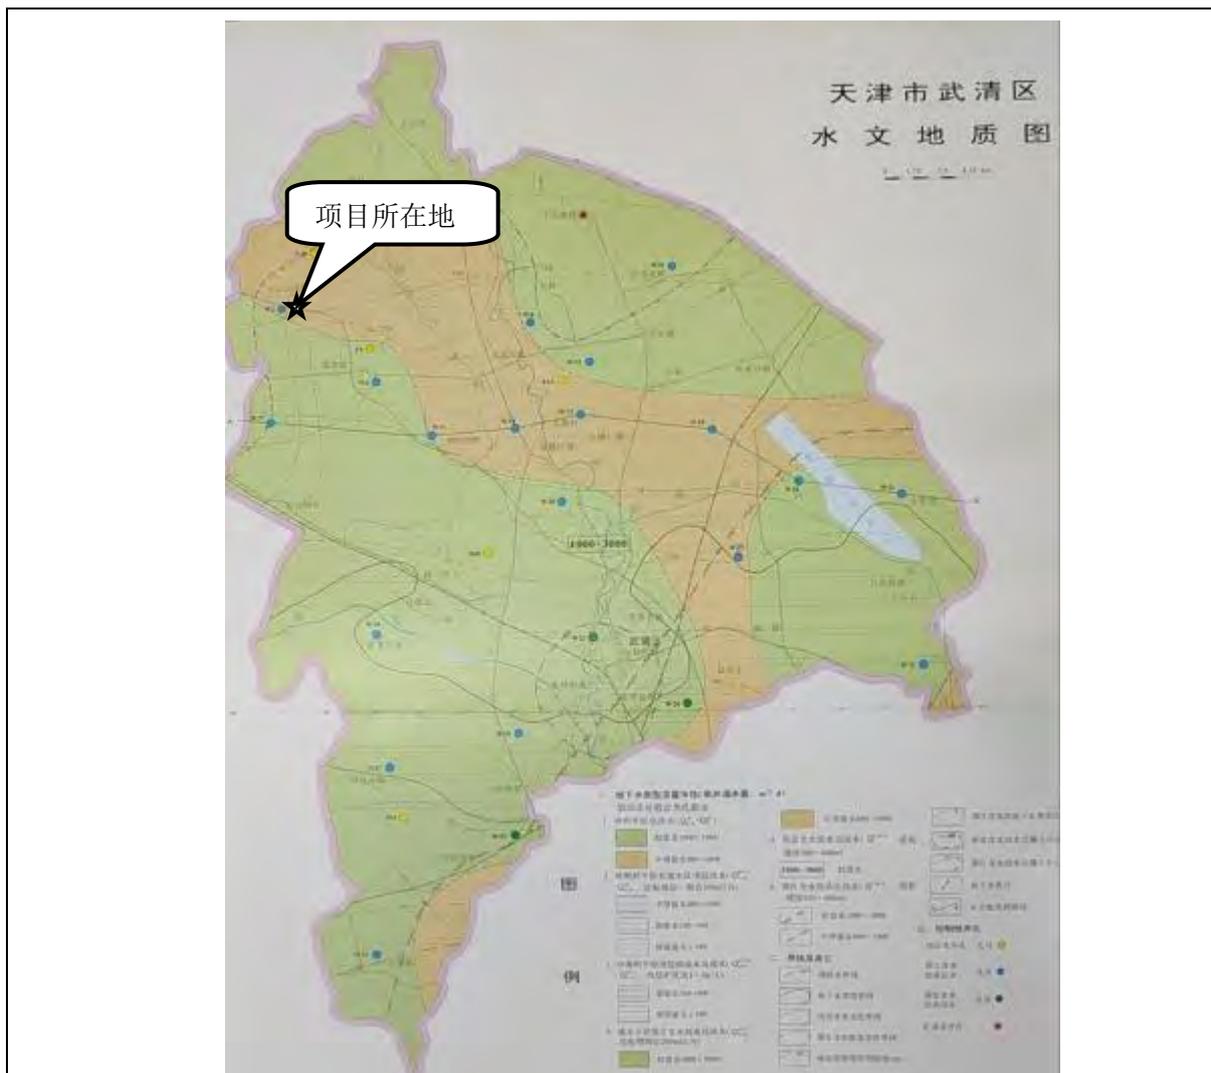
图 2-2 天津市武清区水文地质图

浅层地下水主要接受大气降水补给、地表水体渗漏补给、灌溉入渗补给以及地下侧向径流补给, 通过人工开采、越流、潜水蒸发以及地下侧向径流流出形式排泄。根据地下水水位动态观测资料, 武清区浅层地下水位基本处于平衡状态, 没有明显的上升和下降趋势。由于浅层地下水水力坡度平缓, 含水层薄, 颗粒细, 地下水侧向流入及侧向流出量均很小。

深层地下水的补给来源主要是浅层地下水向深层的越流补给, 其次是深层地下水侧向流入。排泄项主要是人工开采, 其次是地下水侧向流出。武清区深层地下水的开采一直处于超采状态, 导致地下水水位下降, 咸水层底板下移和地面沉降。

武清可划分出全淡水区和有咸水区。第四系含水层系统划分四个含水岩组，第 I 含水组分为两个亚组浅层淡水亚组、咸水层亚组。第 II 含水组底界一般小于 200m；第 III 含水组底底界在 300m 左右，第 IV 含水组的底界在 370~430m。浅层地下水主要接受大气降水补给、地表水体渗漏补给、灌溉入渗补给以及地下侧向径流补给，通过人工开采、越流、潜水蒸发以及地下侧向径流流出形式排泄。武清多年地下水动态及年地下水位动态除自然因素的影响，更多是受人为开采的影响，表现出开采型地下水动态特征。浅层地下水水位动态特征与地表水及大气降水及开采强度明显相关，调查评价区属渗入—蒸发型。地下水位从北向南逐渐加深，地下水流向从北部的西北至东南，向南部转为北东至西南。

地下水位北高南低, 最北部大沙河及其以北水位埋深 13~28m, 水位标高-2~-20m; 南部地区水位埋深 28~44m, 水位标高-20~-36m, 在武清城区为水位下降漏斗中心, 中心水位约-69m 左右。地下水呈现由北向南流动趋势。地下水化学类型以 HCO₃-Na 型和 HCO₃·Cl-Na 型为主, 但氨氮含量、高锰酸钾指数偏高。

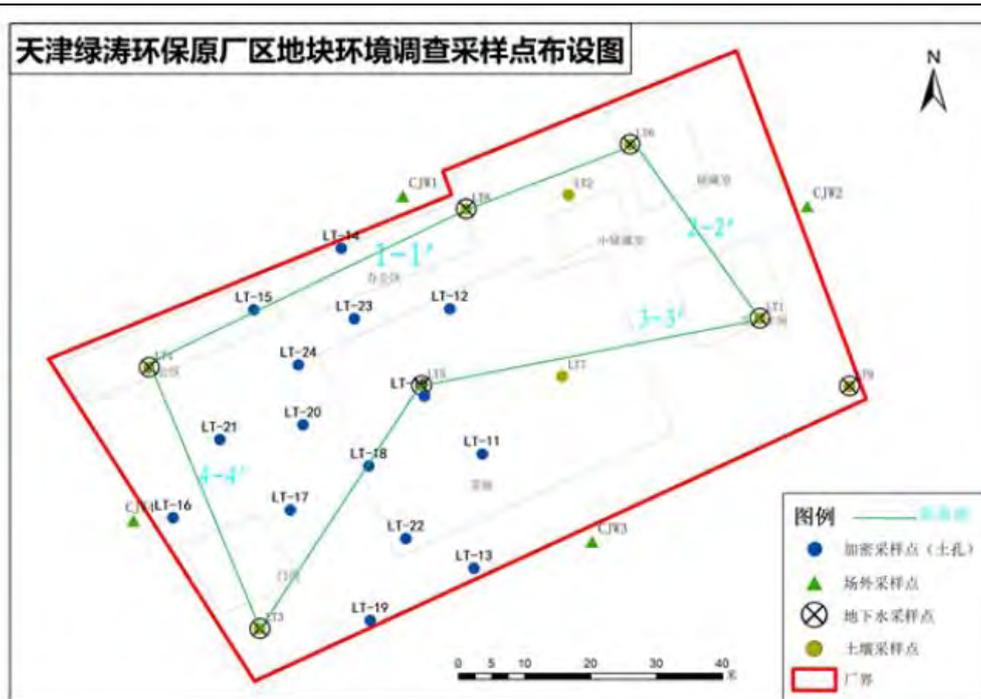
图 2-3 地块勘探井孔平面布置图

勘探孔平面布置图见图 2-3，场地典型水文地质剖面图见 2-4。

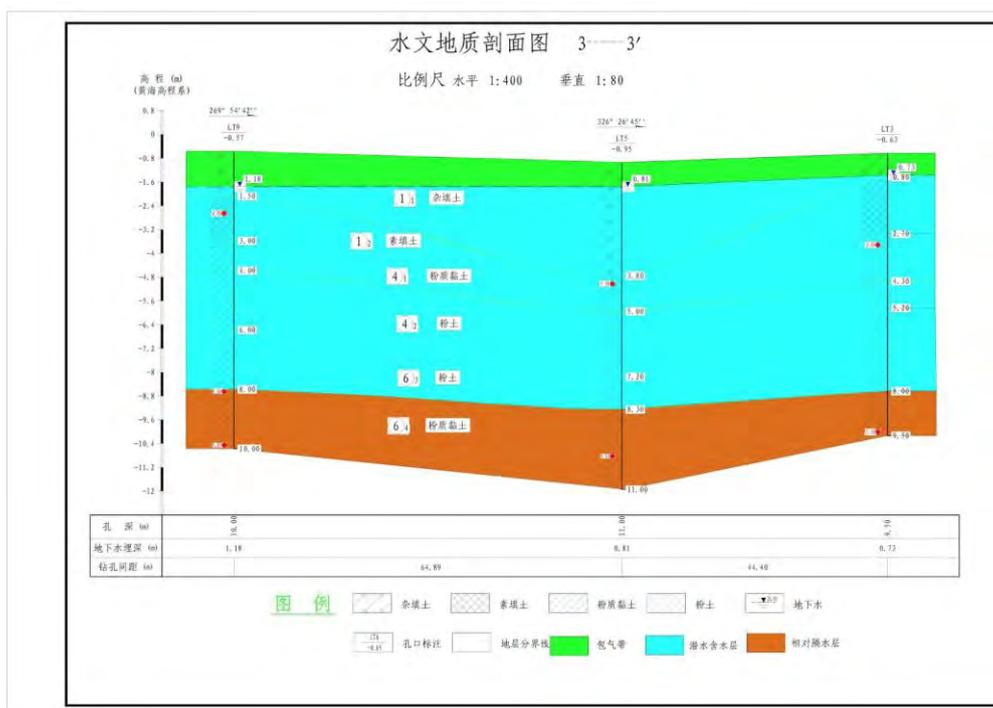
图 2-4 地块水文地质剖面图

- 标高-6.31m~-10.24m（相应埋深 5.7m~9.69m）以下为以粉质黏土为主的第 4 层，包括粉质黏土⑥₄层，呈灰色，可塑状态，含云母、有机质。本次勘查钻至最低标高-11.54m，未穿透此层，揭露最大厚度 2.70 m。该层为相对隔水层。

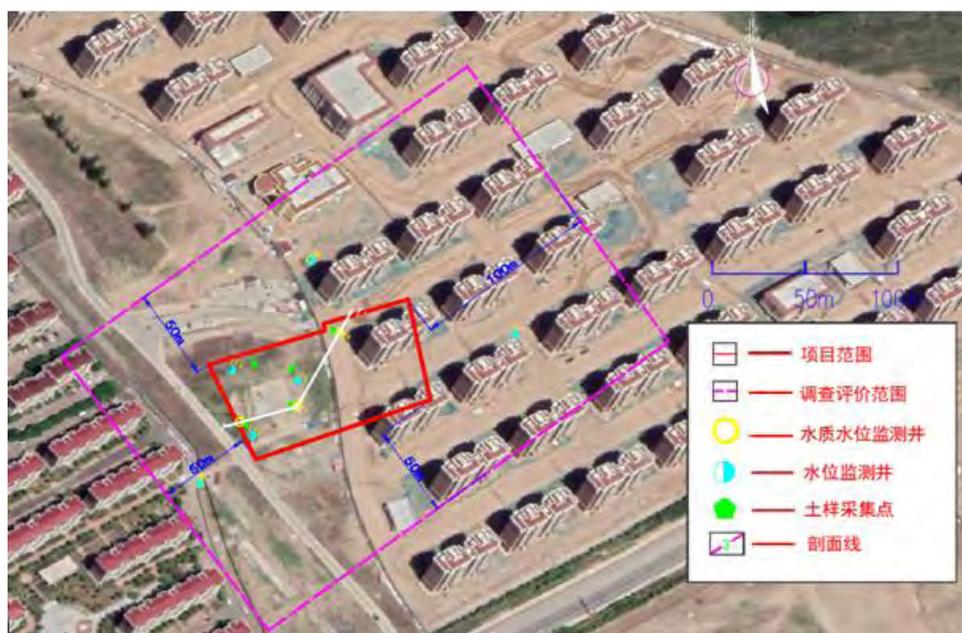
图 3-1 地下水监测井布置示意图

孔号	井深 (m)	监测功能	监测层位	水井功能	地下水流场方位
1#	10	水质水位	潜水	水质水位监测井	上游
2#	10	水质水位	潜水		两侧
3#	10	水质水位	潜水		下游
LT3	9.5	水位	潜水	水位监测井	场内水位
LT4	10	水位	潜水		场内水位
LT5	10	水位	潜水		场内水位
4#	6	水位	潜水		场外水位
5#	6	水位	潜水		场外水位
6#	6	水位	潜水		场外水位
