台州市北部湾区集团现代建材产业码头项目
竣工环境保护验收调查报告

建设单位：台州市北部湾区经济开发集团有限公司

调查单位：福州市华测品标检测有限公司

2025年12月

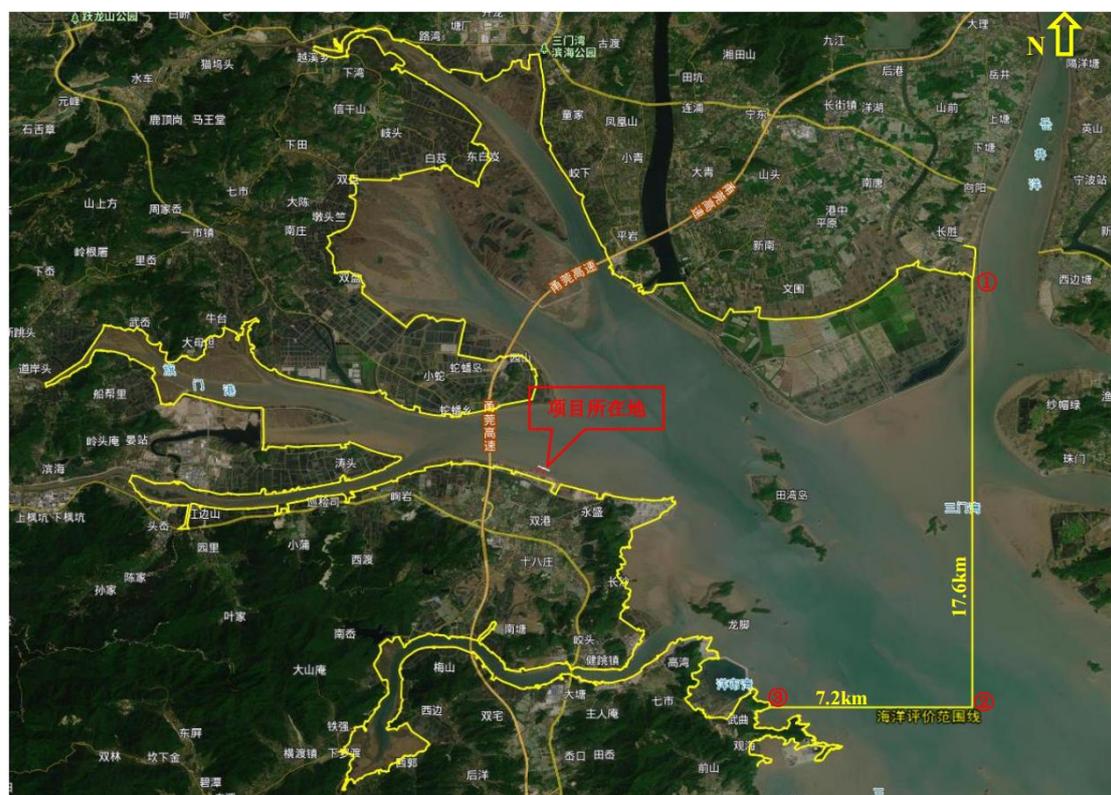
图2.4-1竣工环境保护验收调查范围示意图

根据《台州市北部湾区集团现代建材产业码头项目海洋环境影响报告书》中评价范围，结合项目实际建设内容及各污染因子预测影响范围，确定本次竣工环境保护验收调查范围为图 2.4-1 中点位①、②、③形成的包络线与西侧岸线构成封闭的海域空间，约为 300km² 的海域，控制点坐标见表 2.4-1。

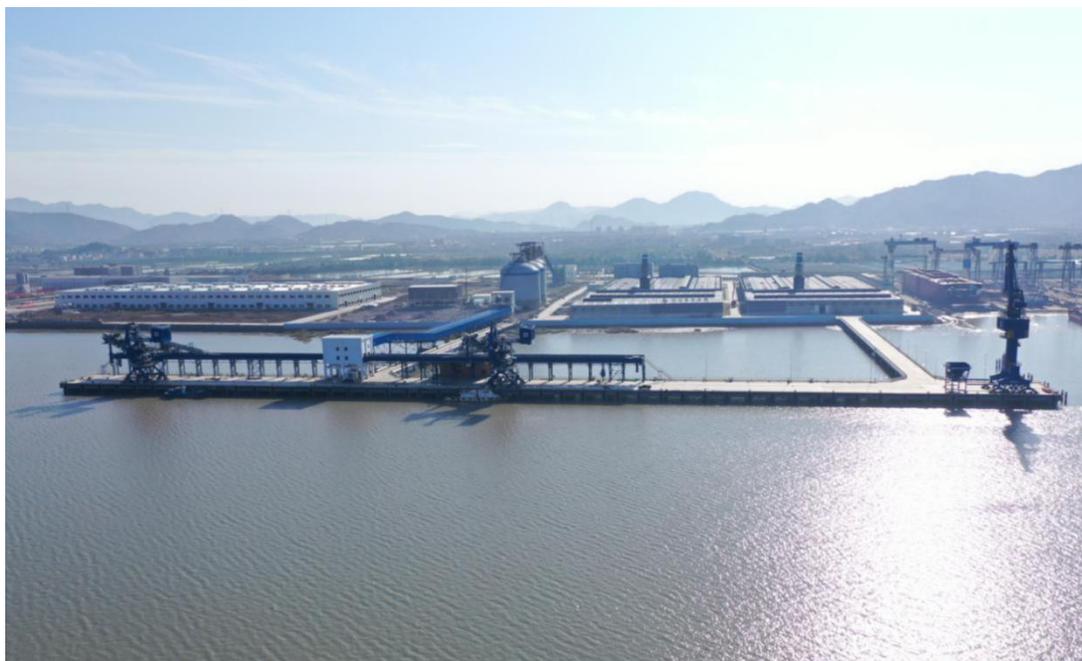
图3.1-1 建设项目示意图

- (1) 项目名称：台州市北部湾区集团现代建材产业码头项目
- (2) 建设单位：台州市北部湾区经济开发集团有限公司
- (3) 建设地点：三门湾内健跳镇六敖北塘外侧海域
- (4) 性质：新建
- (5) 投资规模：总投资47926.47万元，环保投资440.933万元；实际总投资39167.14万元，实际环保投资393.073万元。
- (6) 项目类型：交通运输业、管道运输业中的“干散货（含煤炭、矿石）、件杂、多用途、通用码头”；海洋工程中的“其他海洋工程”。
- (7) 建设规模：本项目建设规模为新建5000吨级码头1座、栈桥2座及防撞桩等相应配套设施，包括3个5000吨级通用泊位，水工结构进行合理的预留，泊位长度434m，设计年通过能力1410万吨，设计吞吐量1240万吨。

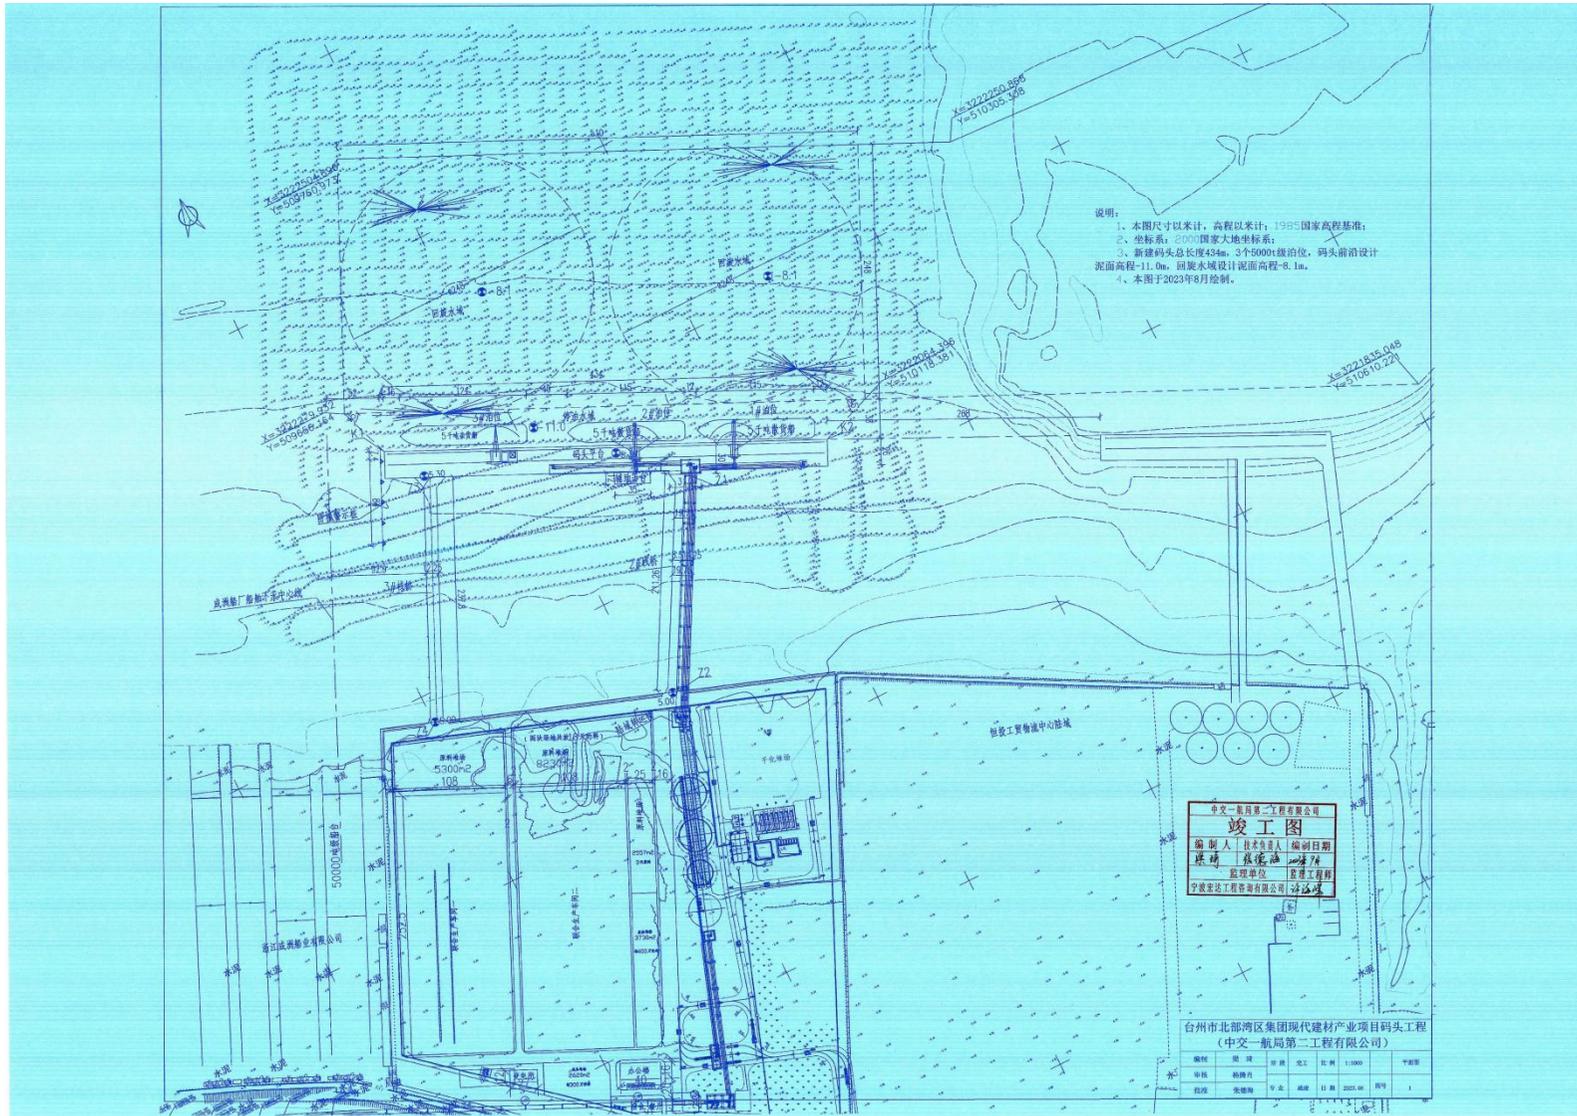
图 3.3-2 码头工程平面布置图

引桥工程：2#引桥长211.2m，宽19.75m，3#引桥长237.7m，宽12.25m，基础采用直径1000mmPHC管桩85根，桩长66~67m；灌注型47根，桩长70m。桥面采用20m后张法预应力空心板和现浇面层结构。

房建工程：转运站建筑面积696.6m³，地上3层，建筑高度为19.6m，辅助用房建筑面积399.4m³，地上2层，建筑高度为10.47m，钢筋混凝土框架结构。码头工程平面布置见图3.3-2。

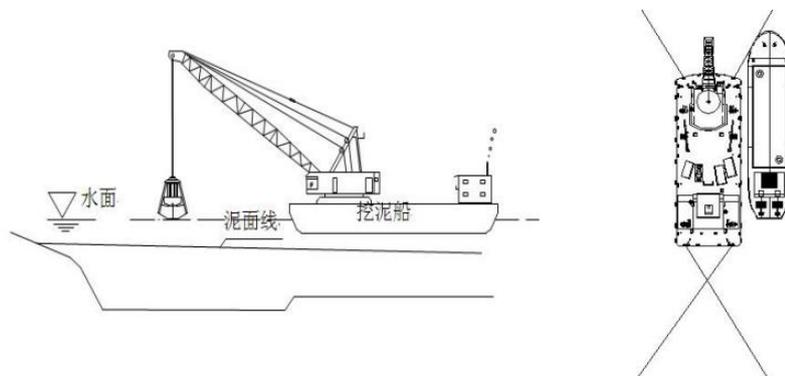
图3.3-3 抓斗船示意图

抓斗船是通过抓斗自重切土挖泥，施工时抓斗船采用锚缆或钢桩定位，通过调整锚链或钢桩台车来移动船体，自航泥驳靠于抓斗船旁，挖出的泥土卸放靠在一旁的泥驳舱内，泥驳满载后运至指定抛泥区。

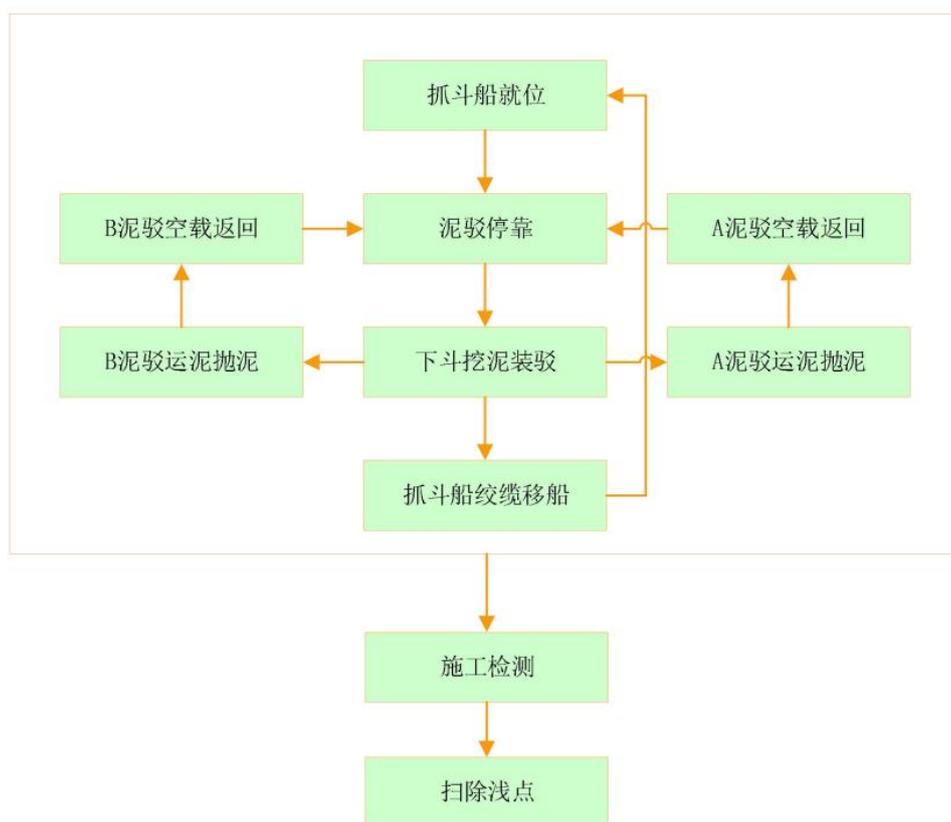
图3.3-4 抓斗船施工流程

港池至主航道的连接水域，设计疏浚标高-8.1m（85 高程），边坡 1:10。本工程设计疏浚量为 21 万 m³，含超挖量约 5 万 m³，抛泥区为浙江大陈北部倾倒区，运距 76km。施工中配备 13m³ 抓斗挖泥船 1 艘，8m³ 抓斗挖泥船 1 艘，1500m³ 泥驳 2 艘，1000m³ 泥驳船 3 艘，锚艇 1 艘，警戒船 1 艘，采用抓斗船配泥驳的“挖、装、运、抛”施工工艺。

本工程航道疏浚施工时间自 2023 年 10 月 28 日至 2024 年 2 月 20 日，采用分区分条分层开挖，完成设计挖泥量 21 万 m³，完成含超挖疏浚量为 26 万 m³。

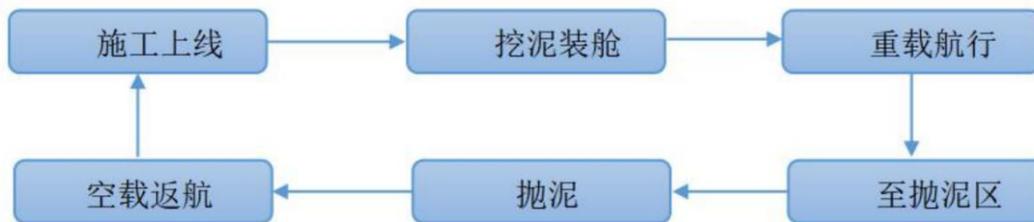
图3.3-5 耙吸船疏浚施工工艺流程图

本工程耙吸船疏浚施工采用“挖、运、抛”施工工艺，疏浚土装载、运输、外抛至业主指定倾倒区。施工工艺流程图如下：

本工程航道疏浚施工时间自 2023 年 10 月 28 日至 2023 年 12 月 26 日，采用分区分条分层开挖，完成设计挖泥量 25.5 万 m^3 ，完成含超挖疏浚量约为 46 万 m^3 。

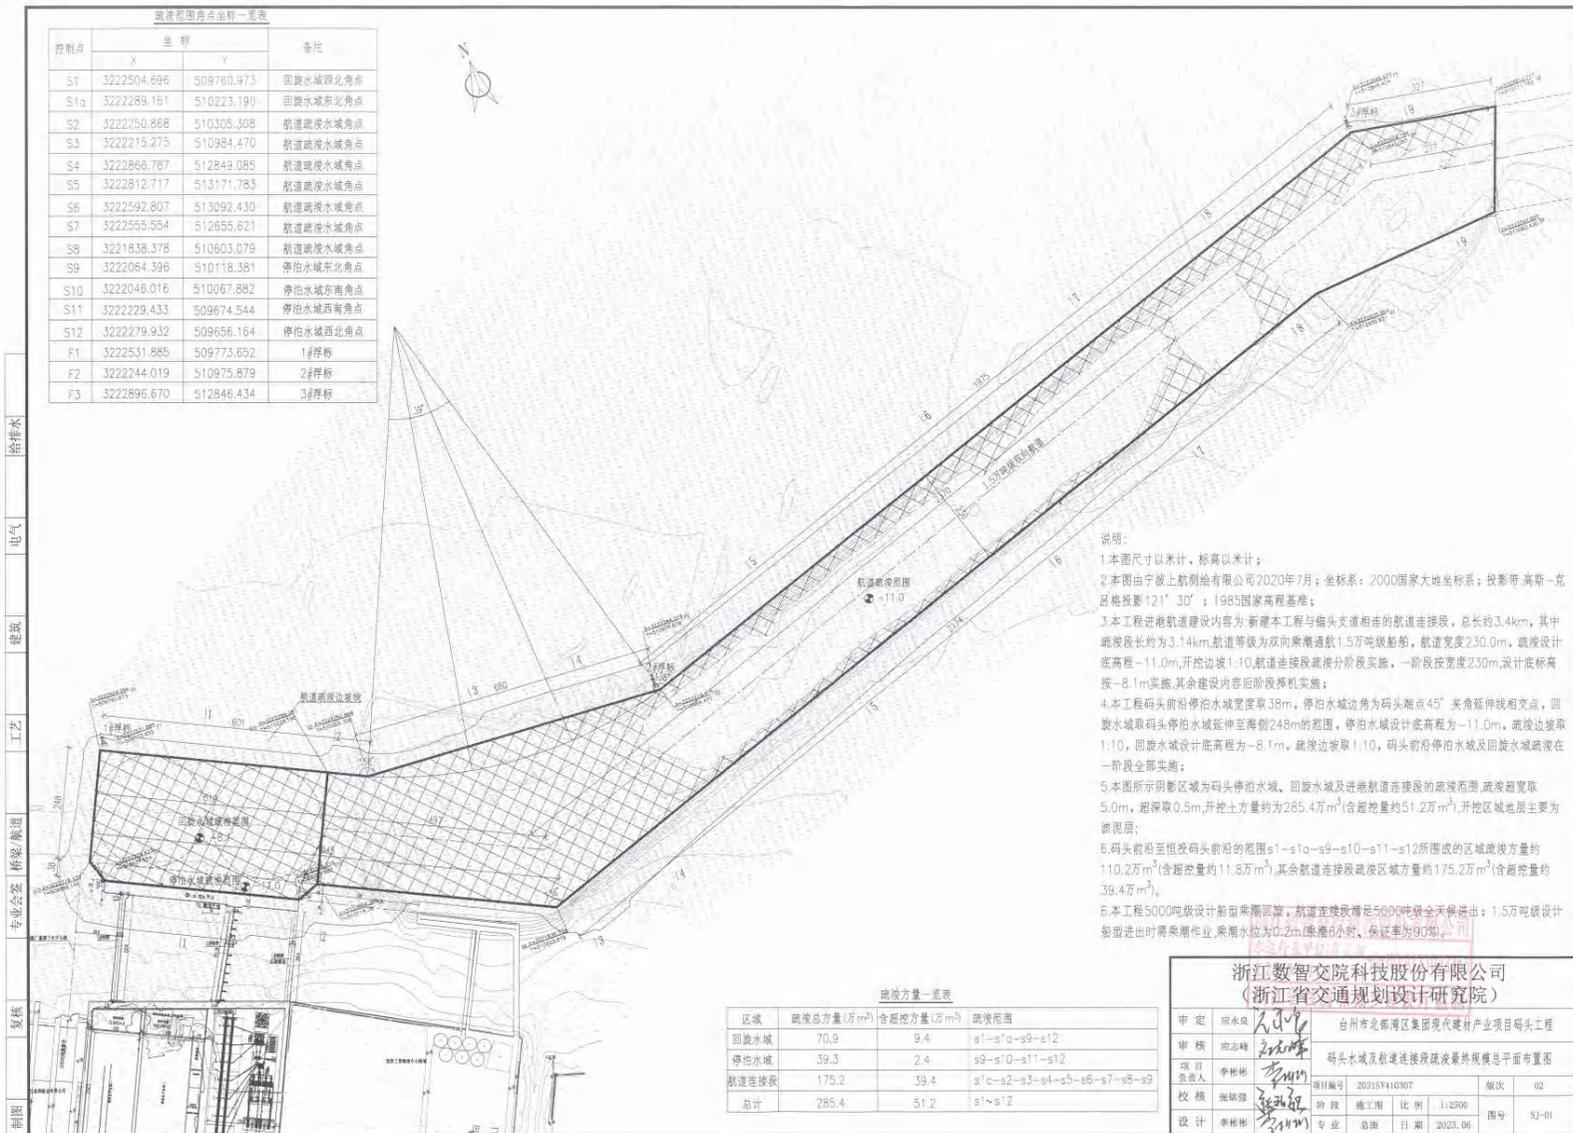
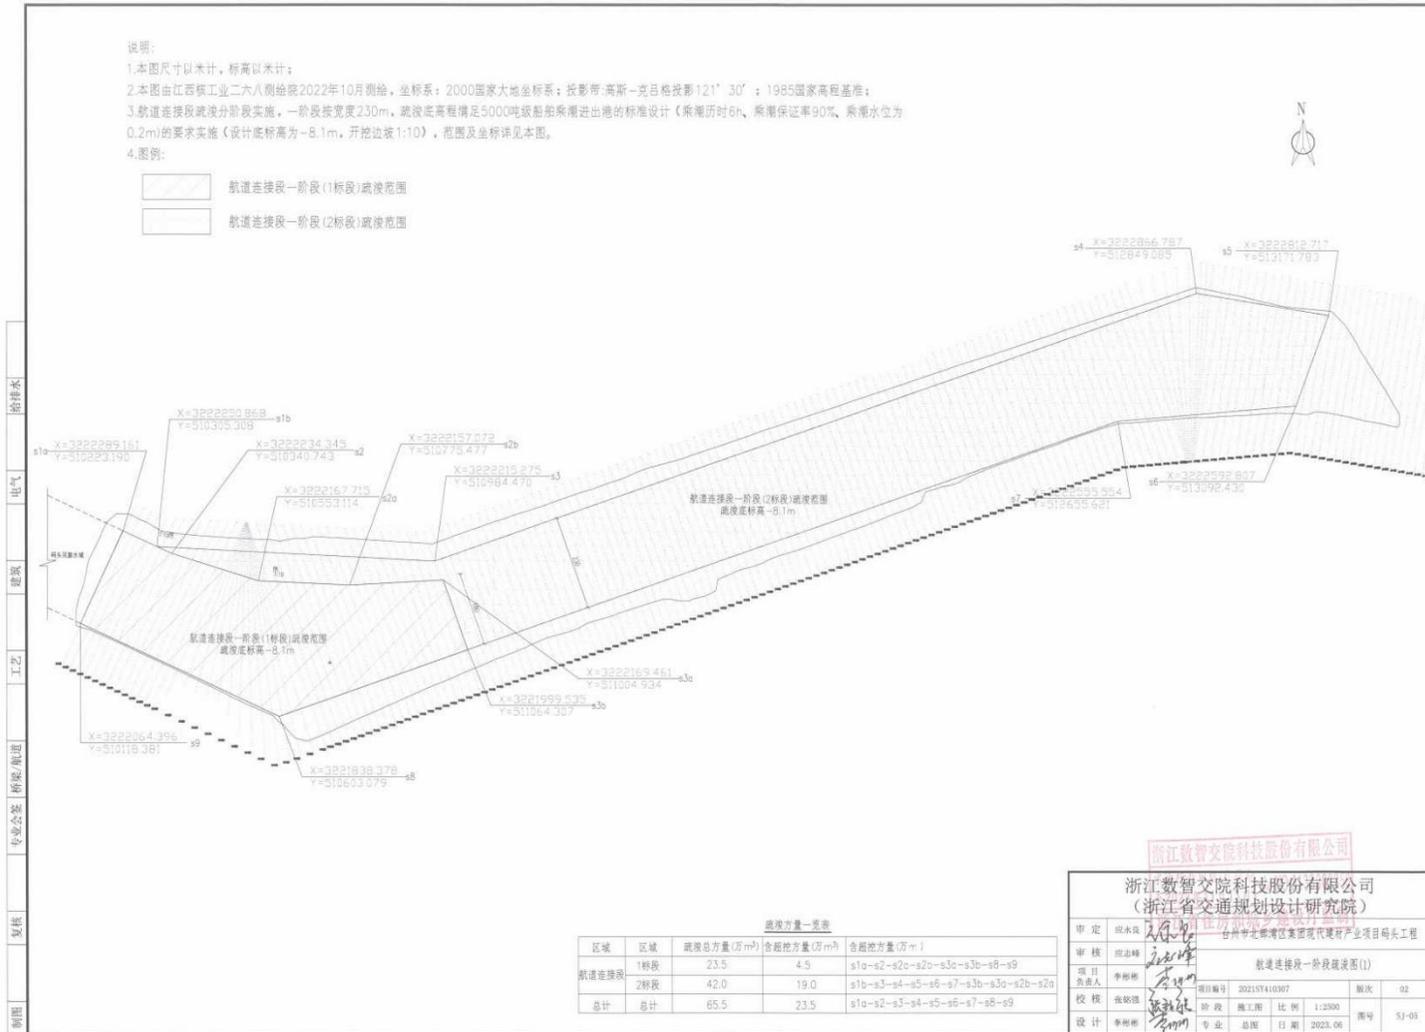
图3.3-6 疏浚工程平面布置图

进港航道连接段疏浚工程平面布置图如下：

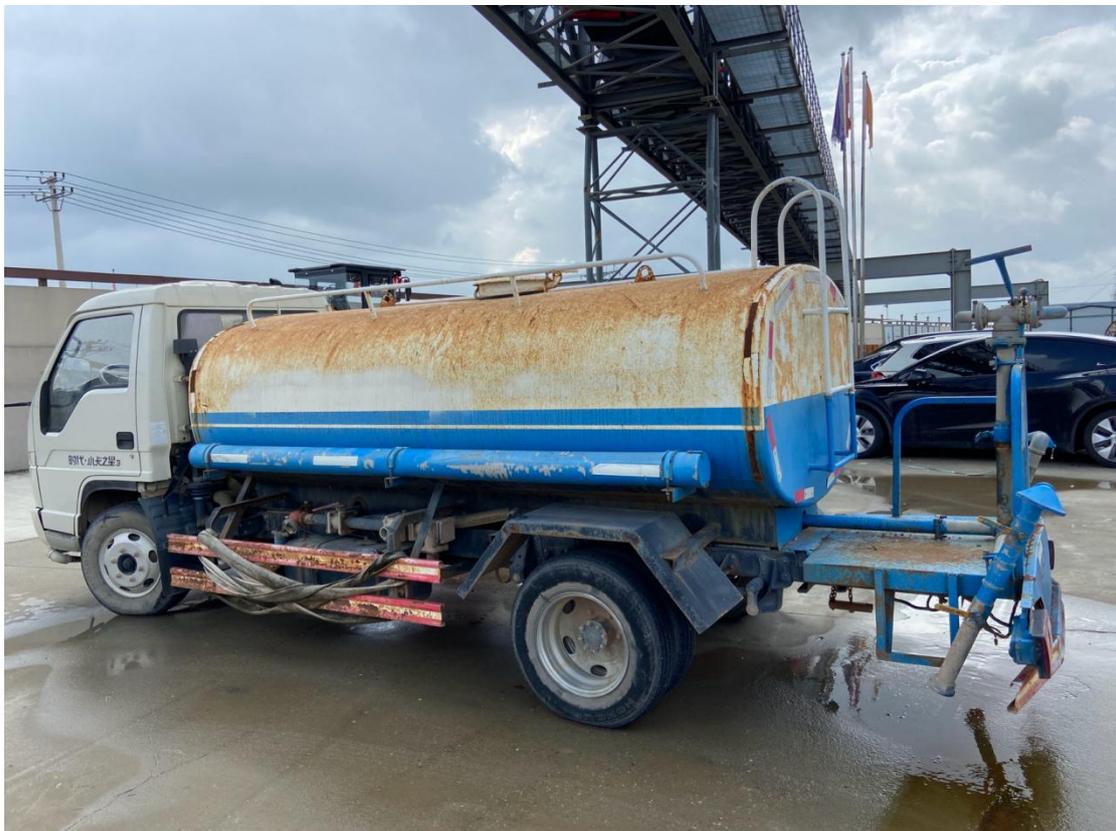
图5.2-1 洒水车

5、运输车辆在离开装、卸场地前必须先用水冲洗干净，避免车轮、底盘等携带泥土撒落地面。

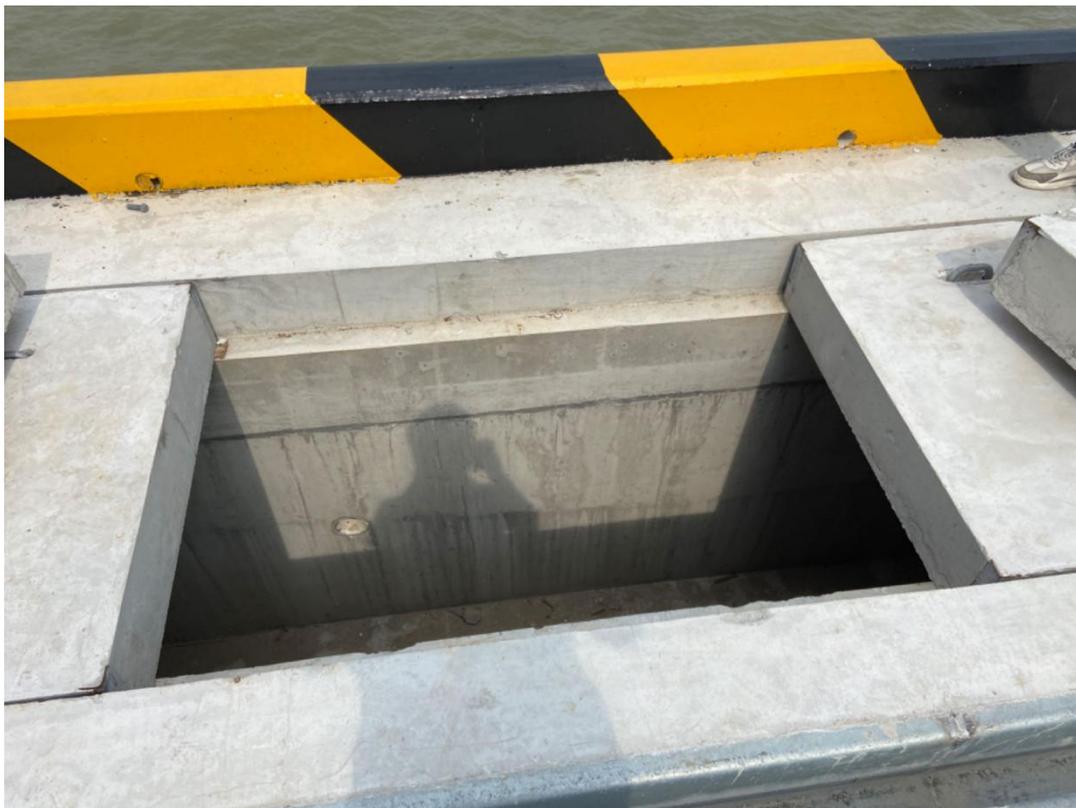
图5.2-3 雨水管道

11、施工期生活污水由移动式厕所收集经化粪池预处理后定期清运至三门县城市污水处理厂统一处理。

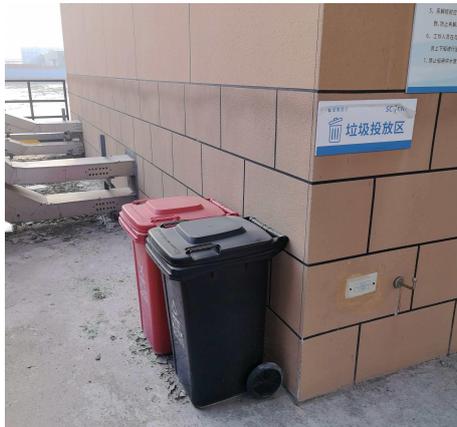
图5.2-4 施工区垃圾桶

3、本码头工程的施工建设会残留少量废弃建渣，主要包括废钢筋、包装袋、建筑边角料等。大部分工程建筑垃圾可外售综合利用，不外排。在固体废弃物清运过程中施工单位注意保护周围环境，规范运输，未随意洒落，也未随意倾倒建筑垃圾，对周围环境造成影响。

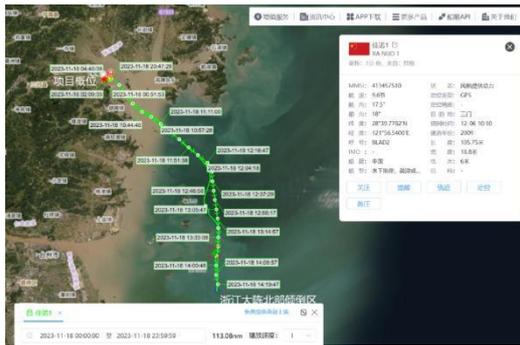
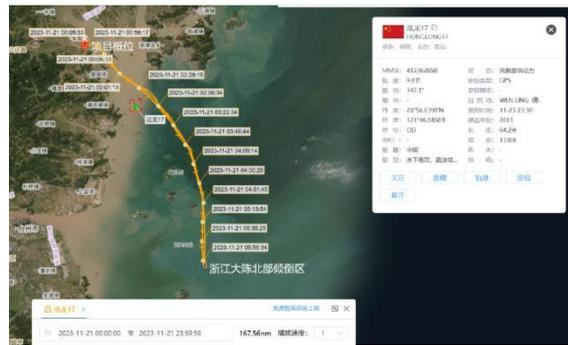
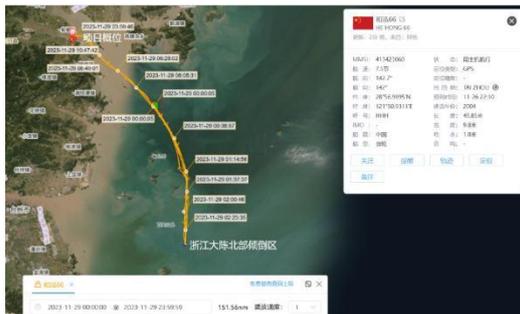
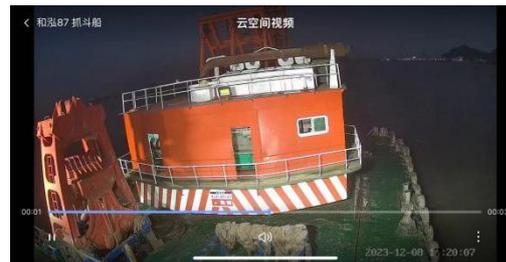
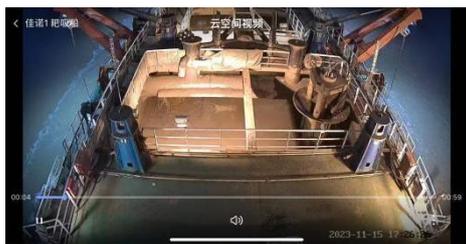
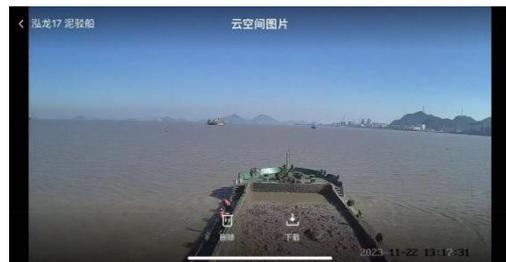
图5.2-5 倾倒记录及监控照片

②泥沙抛投：疏浚出来泥沙，运到健跳港区洋市涂围垦工程陆域形成用作回填土和大陈北部倾倒区严禁随意抛泥，监控照片和倾倒记录轨迹见下图。（附件20 倾倒记录表）

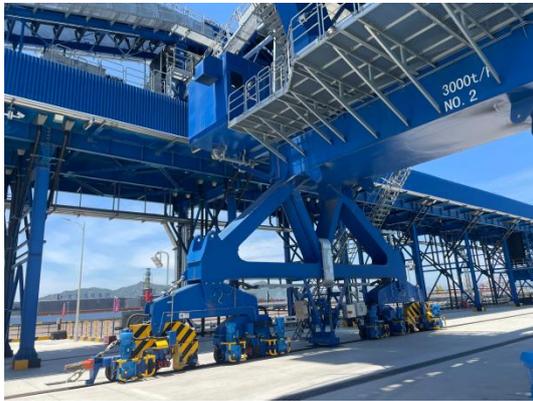
挡风板

1、本项目装船机皮带头部设置密闭罩，在物料转运处设置导料槽、密闭罩和防尘帘；装船机尾车、臂架皮带机两侧及装船机行走段皮带机设置挡风板，其他区域皮带机廊道全封闭；装船机尾车头部、导料槽和出料漏筒等部位设置喷淋装置；门机料斗处设置喷淋装置；码头适当位置安装喷淋设施实施洒水抑尘。

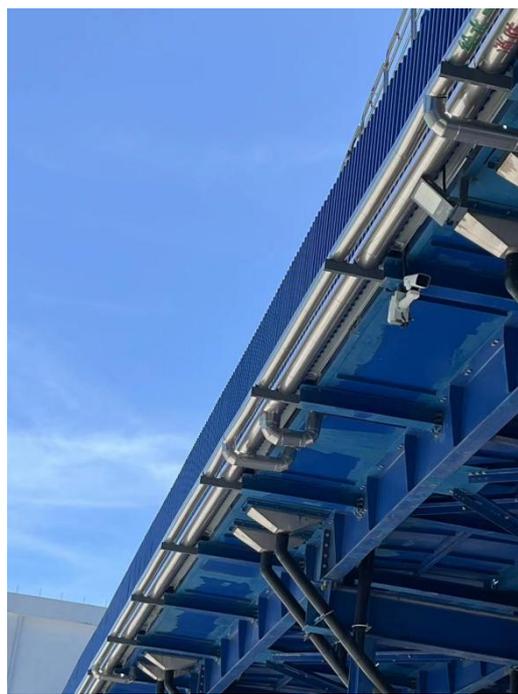
图5.2-6 机械设备照片

传送带

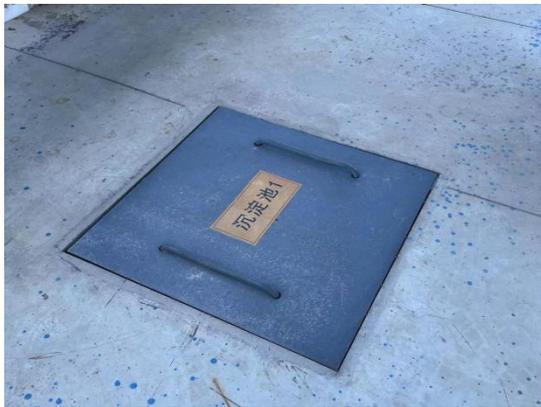
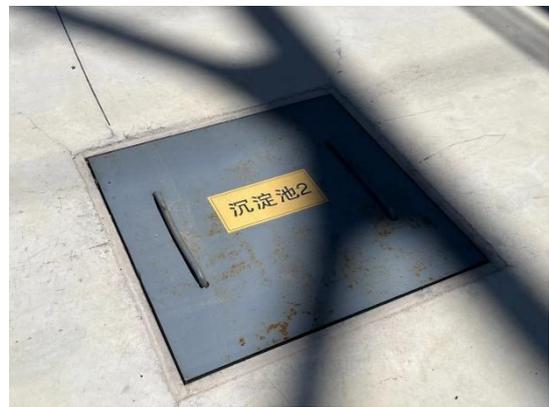
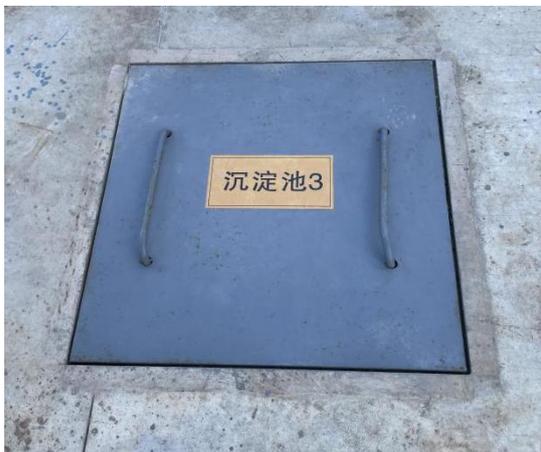
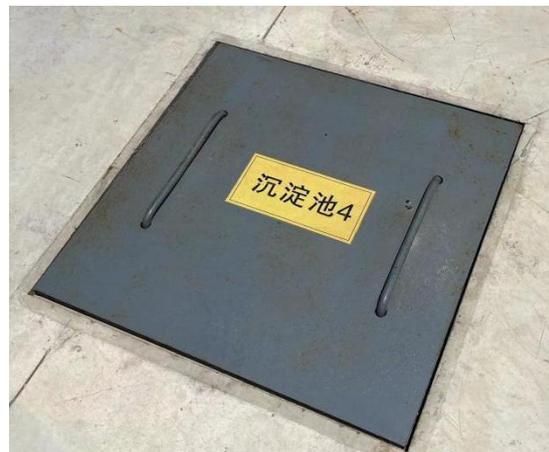
图5.2-7 沉淀池

4、船舶机舱含油污水由船上自备的油水分离器处理后收集上岸至码头平台的船舶油污水收集池内至一定量后统一委托有资质单位处理。

5、本项目到港船舶生活污水定期收集至码头的船舶生活污水收集池统一清运至三门县城市污水处理厂处理。

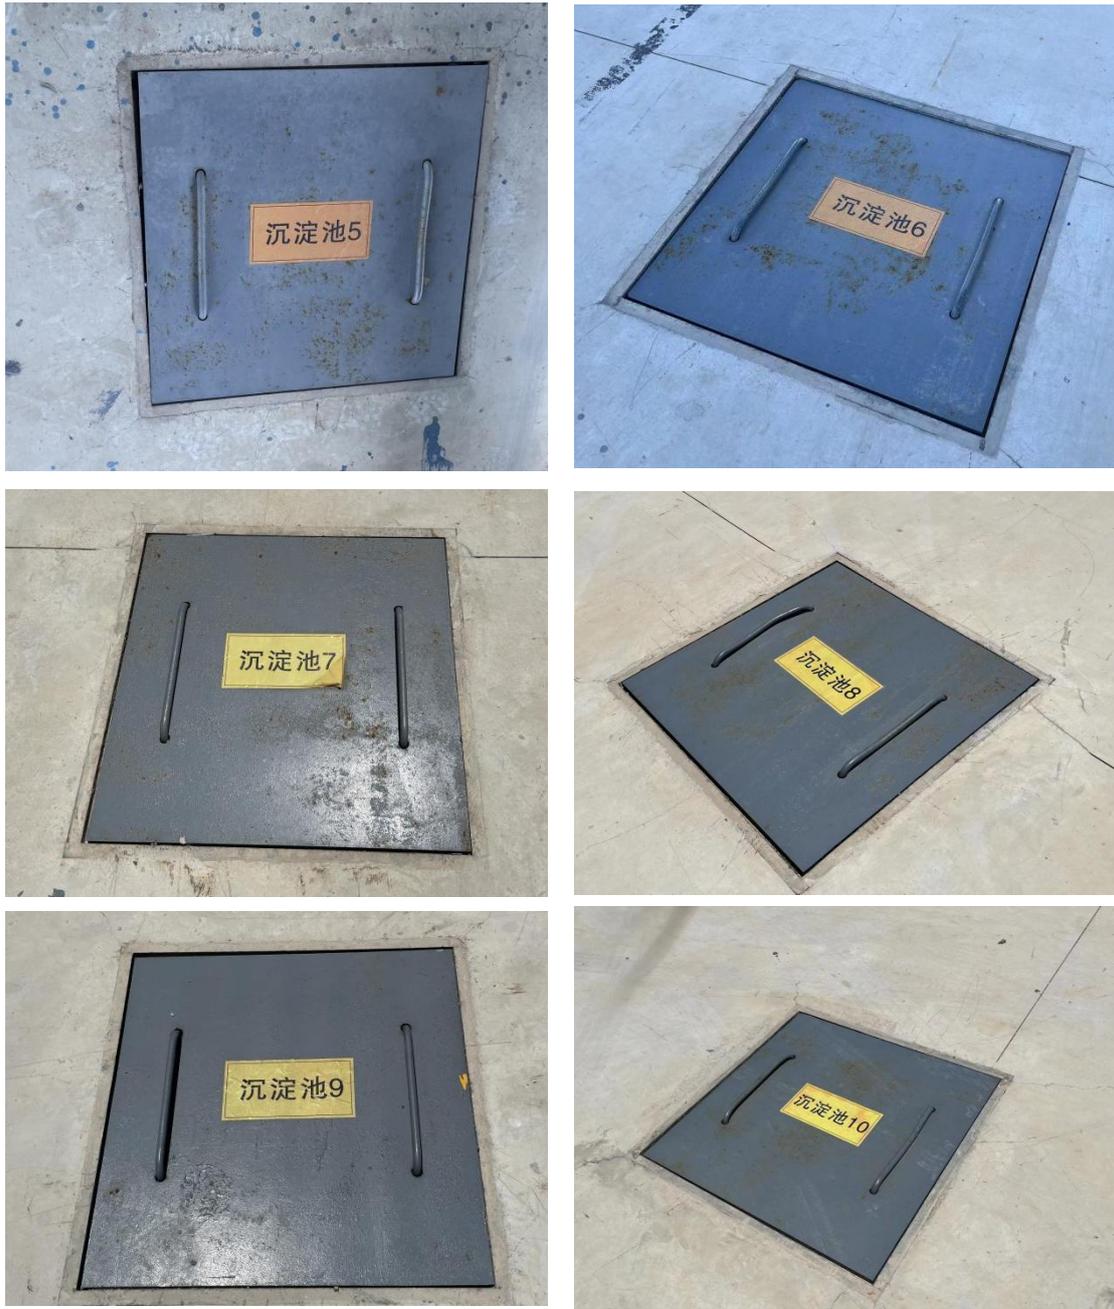
序号	项目	环评中提出保护措施内容	落实情况	是否落实
		修建沉淀池，建设施工废水经沉淀后回用，施工废水不得直接排入附近海域。	施工单位设置了沉淀池，建设施工废水经沉淀后回用，施工废水未直接排入附近海域。	已落实
		施工船舶含油污水不得随意排放，由自备油水分离器处理后收集上岸交由有资质的单位处理。施工船舶还应加强管理，防止发生机油溢漏事故。甲板上机械出现设备漏冒油时，立即停机处理，防止油水流入海中。	施工船舶含油污水由自备油水分离器处理后收集上岸交由威海江海缘环保服务有限公司处理。施工船舶同时加强管理，甲板上机械出现设备漏冒油时，立即停机处理，防止油水流入海中。经走访调查，未发现机油溢漏事故。	已落实
		施工期生活污水由移动式厕所收集经化粪池预处理后定期清运至三门县城市污水处理厂统一处理。	施工期生活污水由移动式厕所收集经化粪池预处理后定期清运至三门县城市污水处理厂统一处理。	已落实
	营运期废水污染防治对策	港区设置厕所，生活污水近期经化粪池预处理后清运至三门县城市污水处理厂处理，远期经化粪池预处理后纳入城镇污水管网排入三门县城市污水处理厂处理。	港区内设置了厕所，生活污水近期经化粪池预处理后清运至三门县城市污水处理厂处理，远期经化粪池预处理后纳入城镇污水管网排入三门县城市污水处理厂处理。	已落实
		工程码头作业区周围及栈桥侧边设置排水沟（设计尺寸 200mm×50mm），港区初期雨水经收集进入沉淀池（码头平台和栈桥下方共设置了 12 个沉淀池，每个沉淀池约 36m ³ ）沉淀处理后上清液可回用于码头平台及栈桥的冲洗废水及抑尘水，沉淀池内泥渣定期清运至指定的建筑垃圾消纳场处置。	工程码头作业区周围及栈桥侧边设置排水沟（设计尺寸 200mm×50mm），港区初期雨水经收集进入沉淀池（码头平台和栈桥下方共设置了 12 个沉淀池，每个沉淀池约 36m ³ ）沉淀处理后上清液可回用于码头平台及栈桥的冲洗废水及抑尘水，同时配备了雨水池水泵控制箱和冲洗箱，沉淀池内泥渣定期清运至指定的建筑垃圾消纳场处置。	已落实
		码头地坪冲洗废水经排水沟收集进入沉淀池沉淀处理后可回用。	设置了排水沟，码头地坪冲洗废水经排水沟收集进入沉淀池沉淀处理后回用。	已落实
