临沂市费县鲁公庙北片区地块
土壤污染状况调查报告
(报批版)

委托单位：临沂市费县自然资源和规划局
编制单位：青岛市华测检测技术有限公司
二〇二一年四月

临沂市费县鲁公庙北片区地块
土壤污染状况调查报告
编制人员名单表

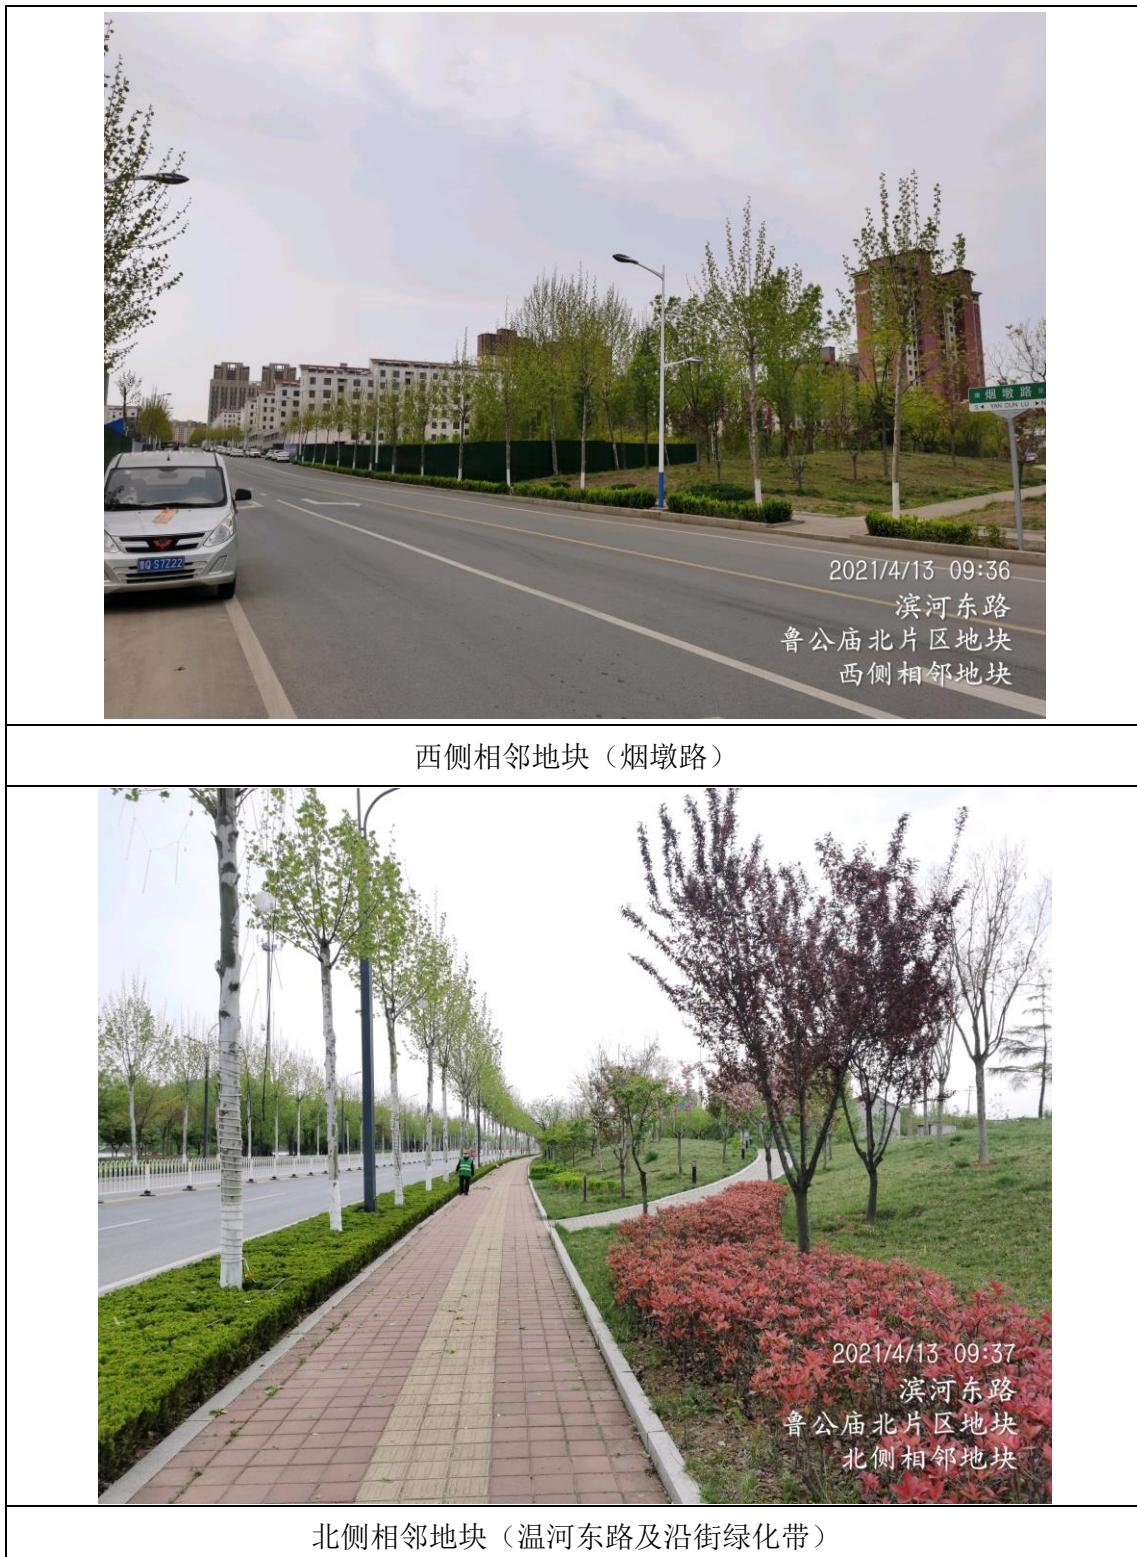
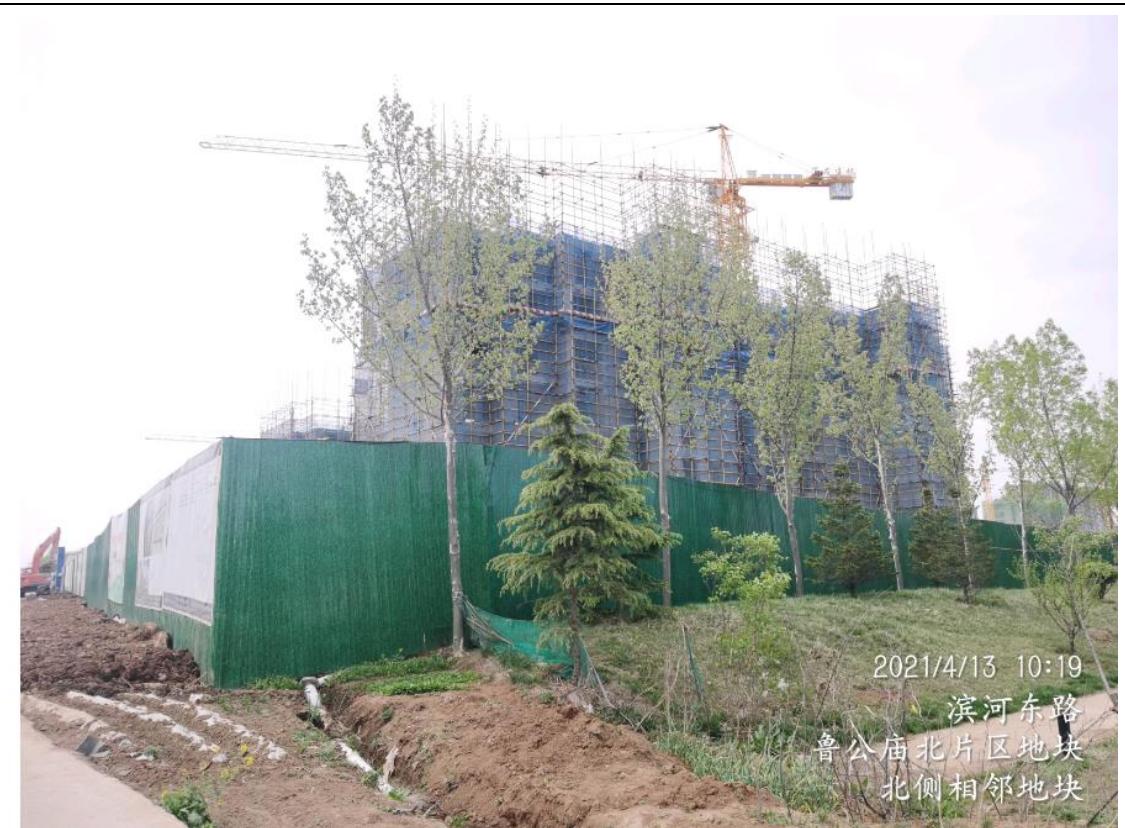
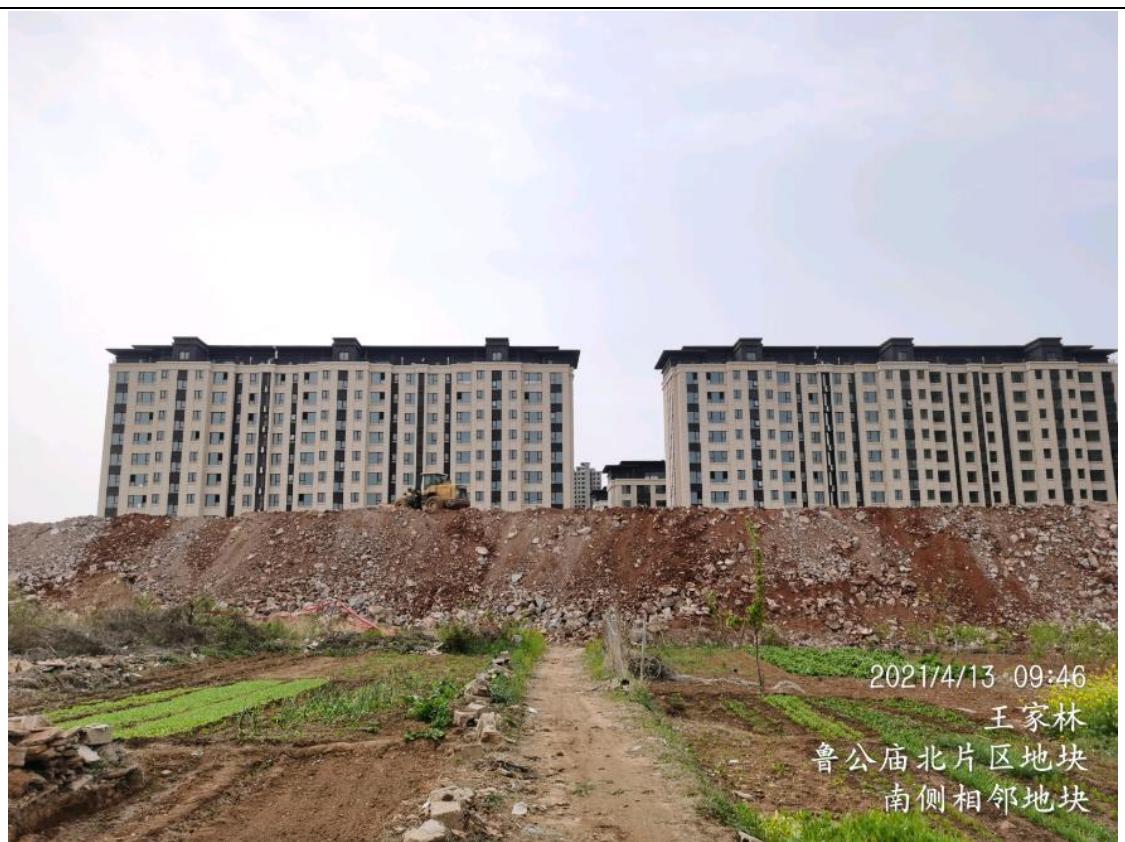
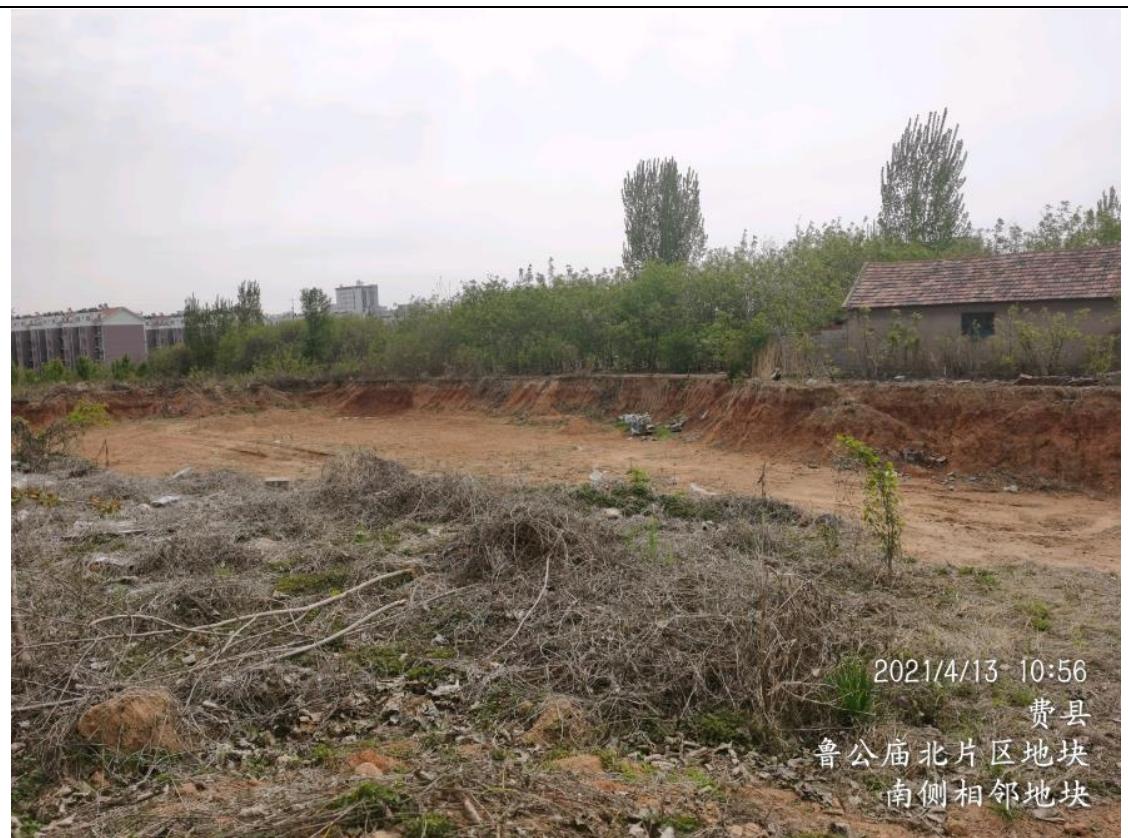
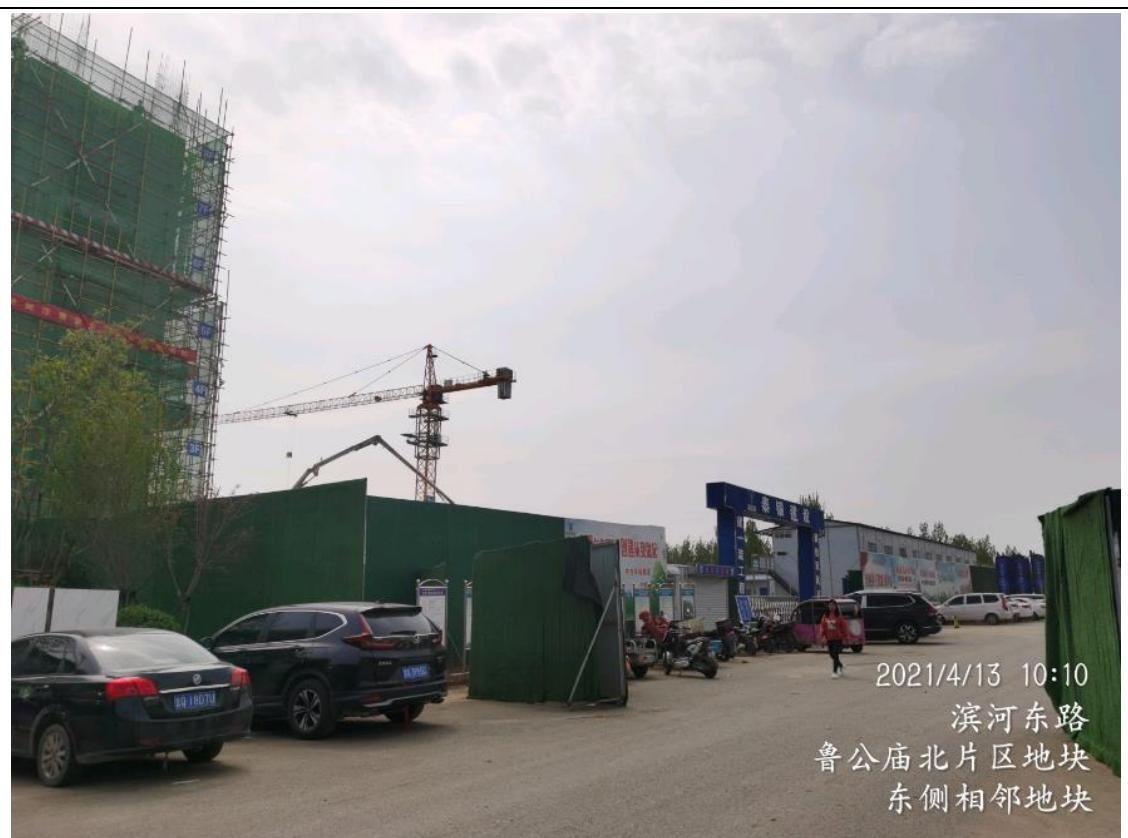
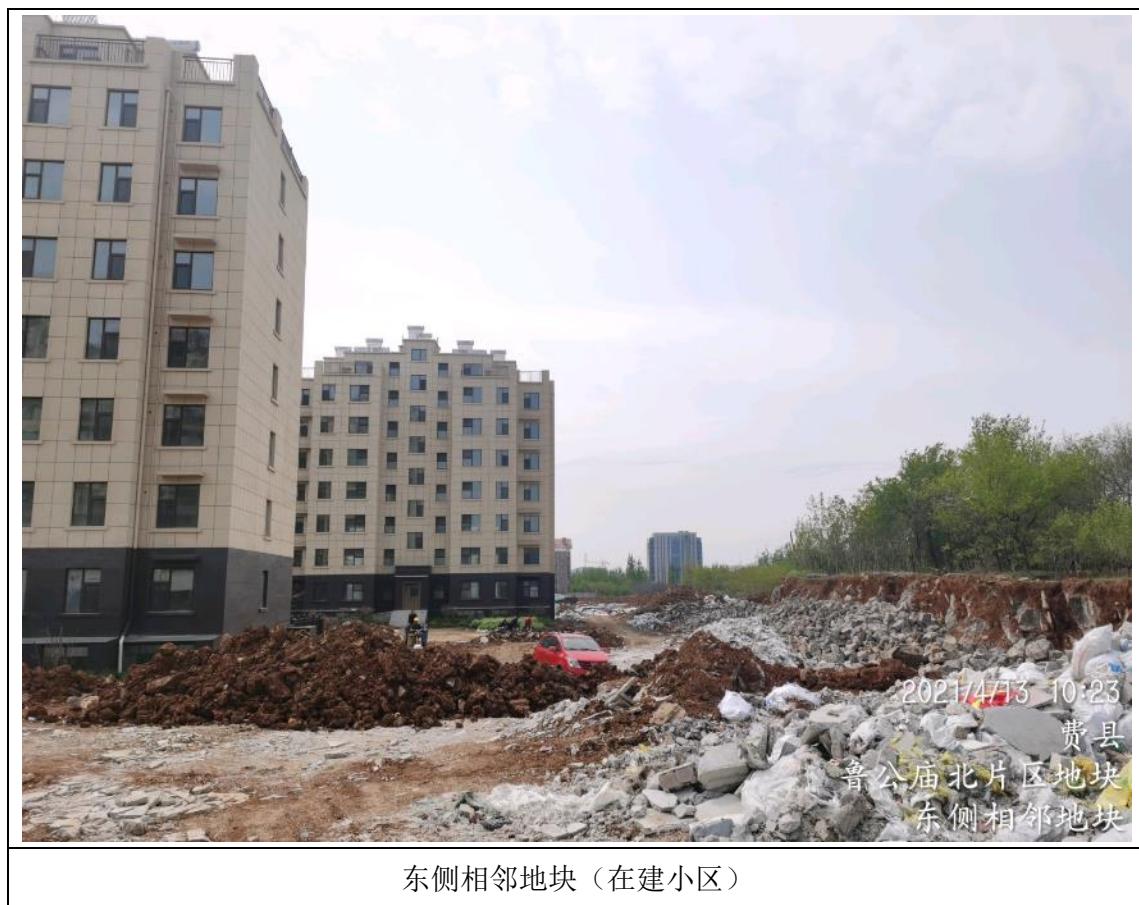
图 3-7 相邻地块现状照片

地块西侧为烟墩路，隔路为鲁公花园小区；地块北侧为温河东路及御景澜山小区（在建小区）；地块南侧为城开上府小区（在建小区）及空地，地块东侧为洪山东路（规划路）及在建小区。相邻地块不存在工业企业，对本次调查地块的

影响较小。地块相邻地块照片见图 3-7。

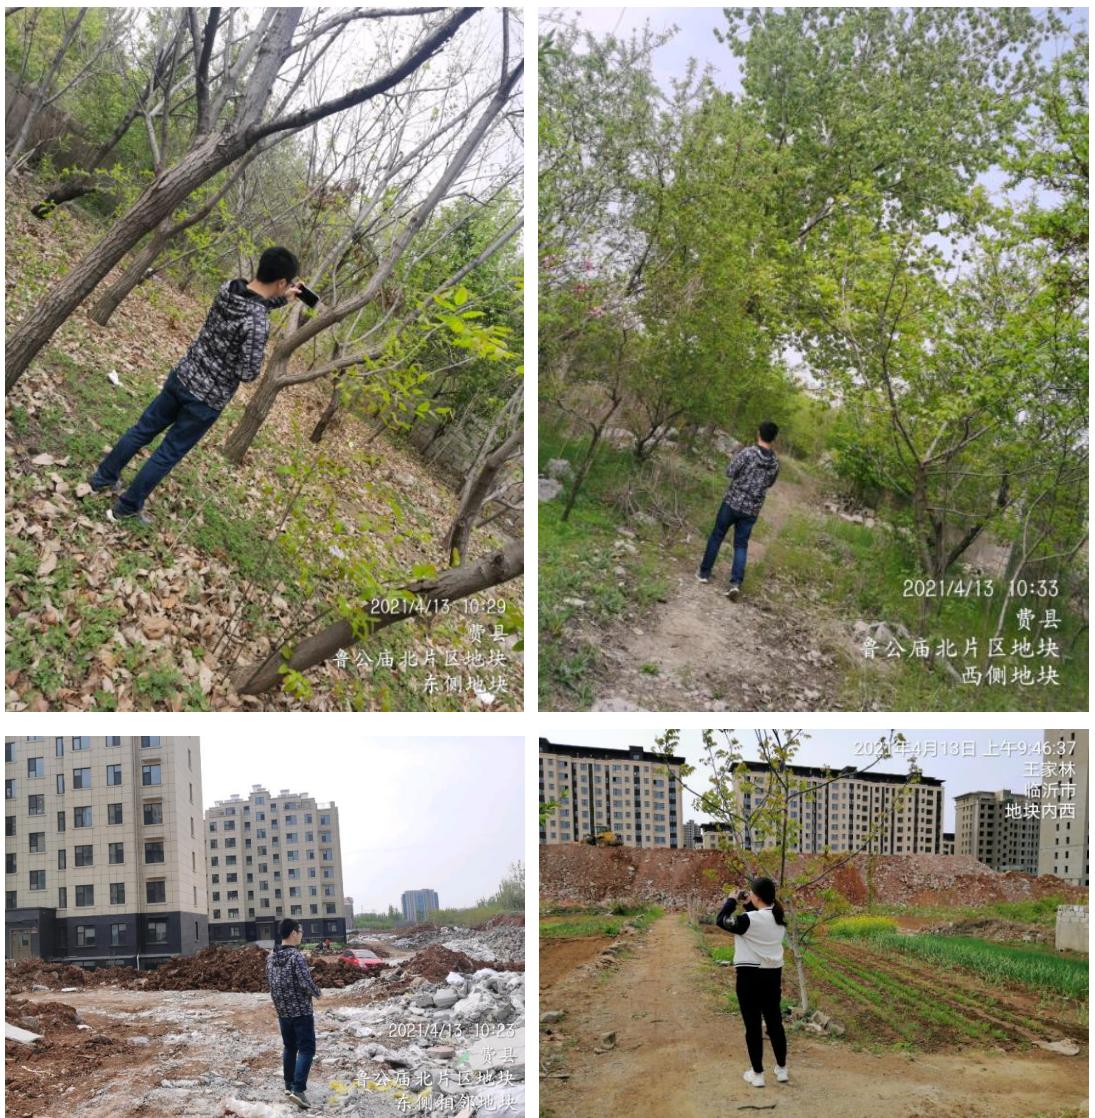
图 5-1 现场勘查照片

我公司接受委托后成立的项目组于 2021 年 4 月对该地块进行了详细的现场踏勘和人员访谈（包括鲁公庙村、费城街道环保办、费县自然资源局等）工作。通过现场踏勘可知，目前地块西部现状为农田、村民住房及拆迁遗留宅基地，地块东部现状为坟地、果树林及村民住房。现场勘察照片如图 5-1 所示：
