大连地铁二号线突发环境事件

风险评估报告

(2025 年修订版)

编制单位：大连地铁运营有限公司

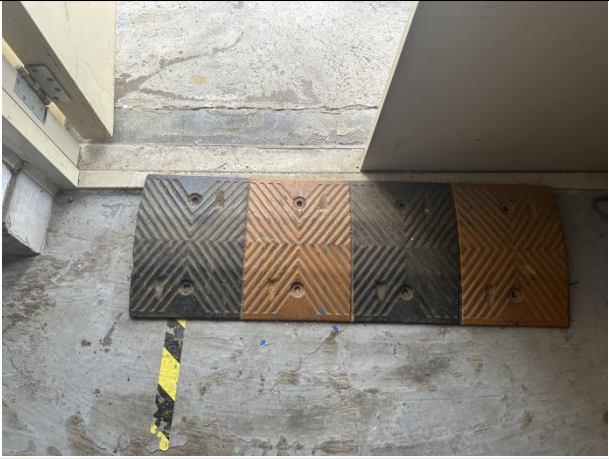
| 评估指标 | 风险防范措施 | | 设施图片 |
|---|---|---|--|
| 截流措施 | 危险化学品库 | 危险化学品库为全密闭式，共分为 5 个步入式存储功能区，单个库房 5.65*2.66*5.0m，防锈、防腐涂装；具有防渗漏，防雨淋，防流失功能，每个隔间具有独立门(双开防火门)、通风等系统。 | |
| | | 门口设置加高坡（围堰）；设置高出室内地面 150mm 裙脚 | |

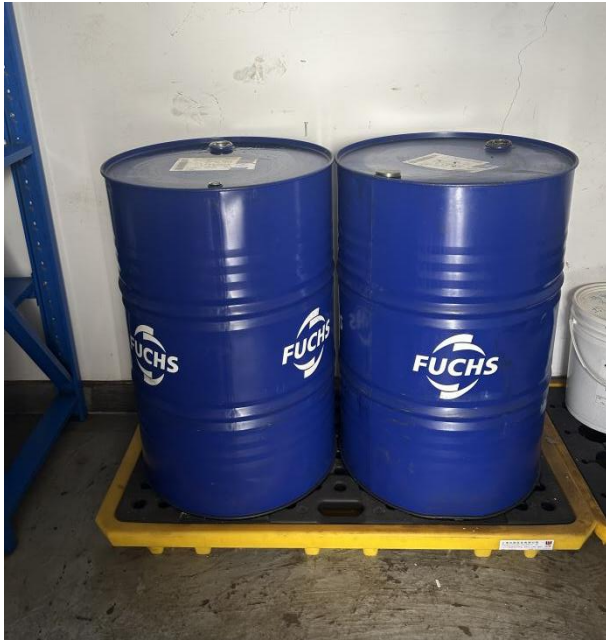
| 评估指标 | 风险防范措施 | | 设施图片 |
|---|---|---|--|
| | | 防渗漏托盘；接液量 75L 的共计 6 个；37.5L 的共计 3 个。 | |
