烟台黄渤海新区自然资源和规划局IV-6地块  
[原海虹老人涂料(烟台)有限公司地块]  
污染土壤修复

修复效果评估报告

编制单位：华测检测认证集团（山东）有限公司

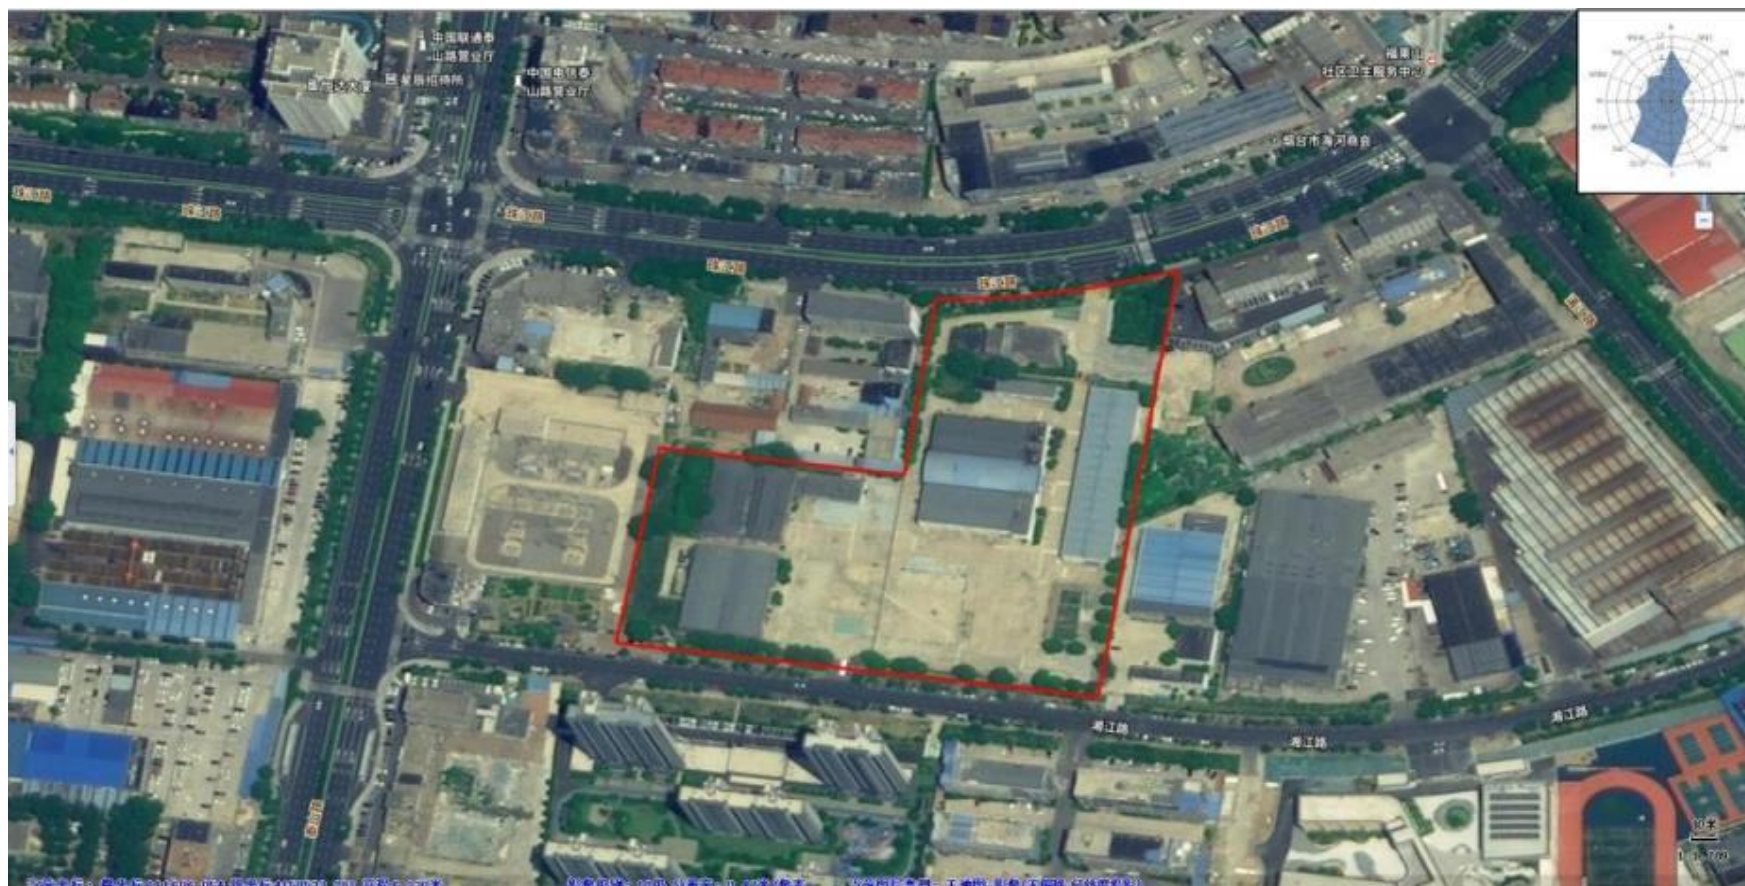
图 1.2-1 本次项目地块范围示意图

本次评估地块为海虹老人涂料（烟台）有限公司地块，该地块东至烟台飞马瓦特热交换有限公司、华闻大厦，南至湘江路，西至泰山路桥公司，北至珠江路，总占地面积为36139.29m<sup>2</sup>，交通便利，周边配套设施完善。本次土壤修复项目地块范围见图1.2-1，拐点坐标见表1.2-1，勘测定界图见图1.2-2。
