# 天津市自强化化工厂地块 土壤环境详细调查报告

项目单位：天津渤化资产经营管理有限公司

报告编制单位：天津生态城环境技术股份有限公司

编制日期：二〇一九年五月

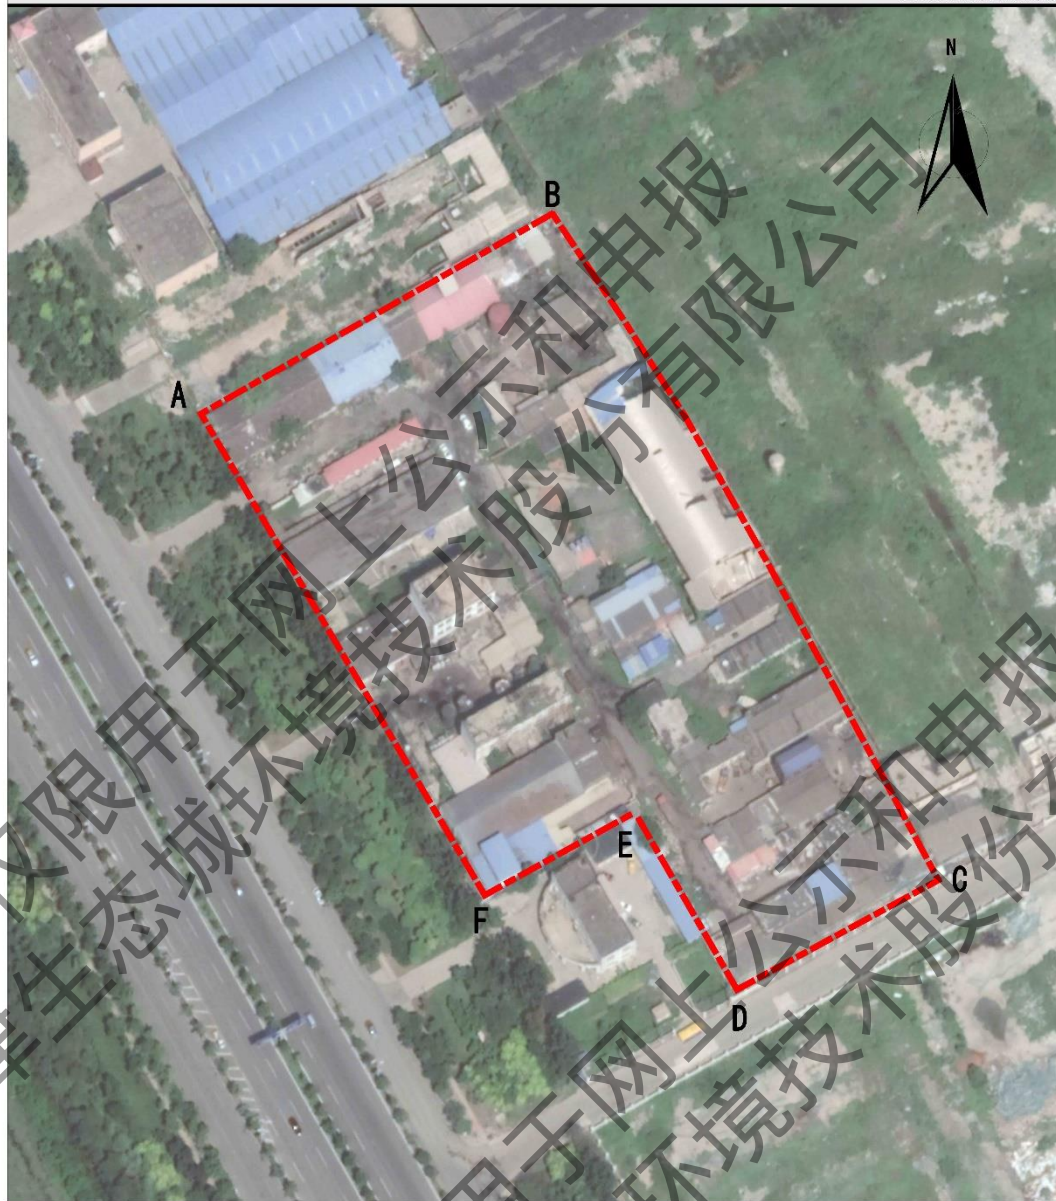
图 1.2-1 地块调查边界示意图

天津市自强化化工厂地块位于天津市北辰区铁东北路5044号附近，铁东北路辅路与天运道交口处，北至科维津宏环保技术公司，南至天运道，西至铁东北路辅路，东至南仓村地，根据现场实际测绘，调查面积约20713.5m<sup>2</sup>。经过天津渤化资产经营管理有限公司核实，原初步调查调查范围内创业环保污水泵站地块权属已经明确，不在调查范围内。因此调查面积由初步调查的22000m<sup>2</sup>变更为20713.5m<sup>2</sup>。地块界限范围如图1.2-1所示，红色边界内为本次调查范围，边界坐标根据委托方委托的调查范围，测绘的坐标点如表1.2-1所示。
